パトロール報告書		点検日	2026年1月20日
現場名	集合住宅建築現場	建築地	岐阜県各務原市
作業班	集山班・佐伯班	点検者	山田本部長・後藤所長・加藤

パトロール報告書		点検日	2026年1月20日
現場名	集合住宅建築現場	建築地	岐阜県岐阜市
作業班	浦田 班	点検者	山田本部長・後藤所長・加藤

パトロール報告書		点検日	2026年1月20日
現場名	集合住宅建築現場	建築地	岐阜県岐阜市
作業班	志水 班	点検者	山田本部長・後藤所長・加藤

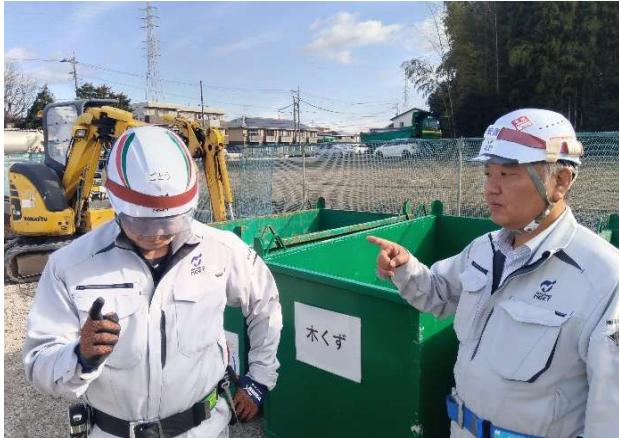
① パトロール前服装点検

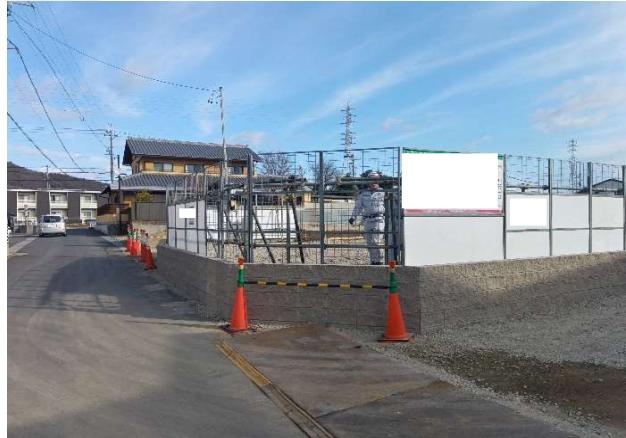
② 現場正面パネルフェンス良好

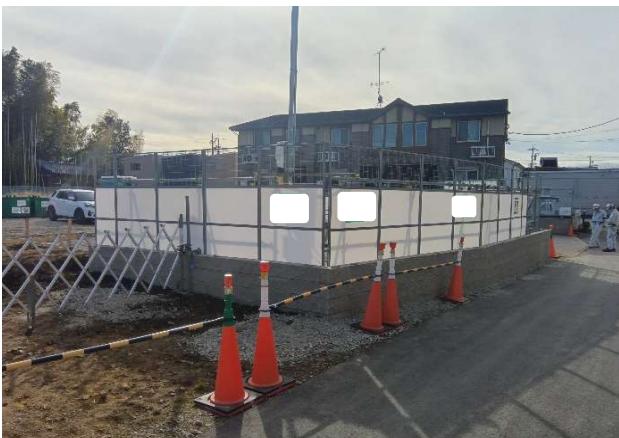
② 現場正面パネルフェンス良好

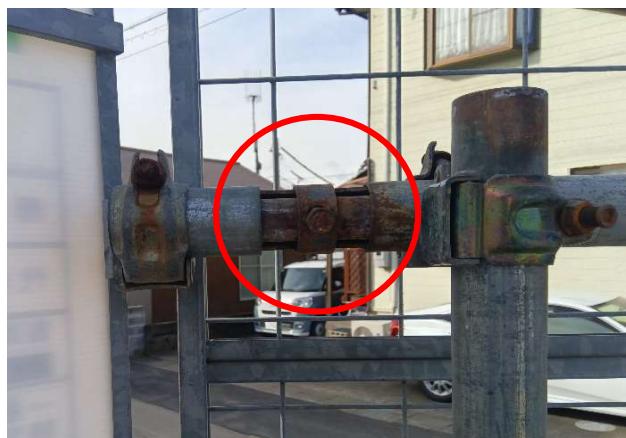
③ ジョイント部分の差し込みが浅い箇所  
があったので注意

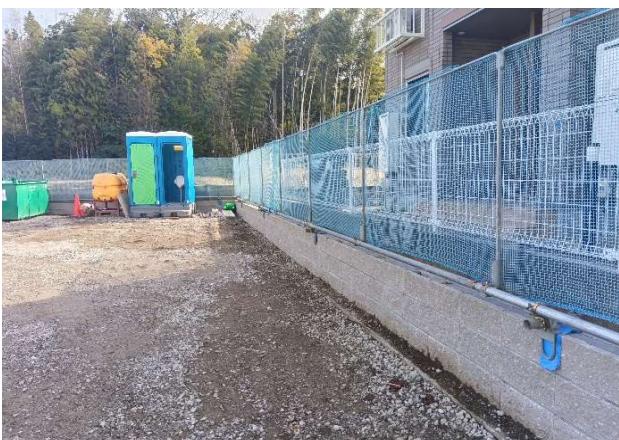
④ 隣地境界バリアネットフェンス良好

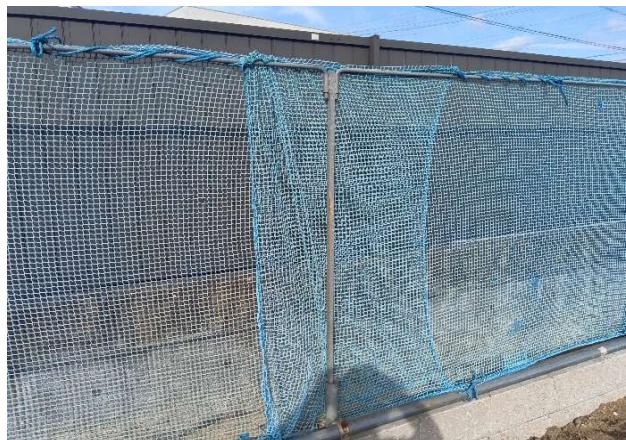
④ ネットの合わせ部分も良好

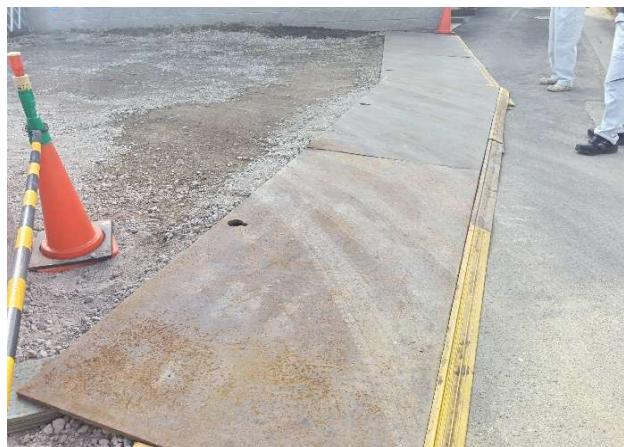
⑤ 養生鉄板敷設良好

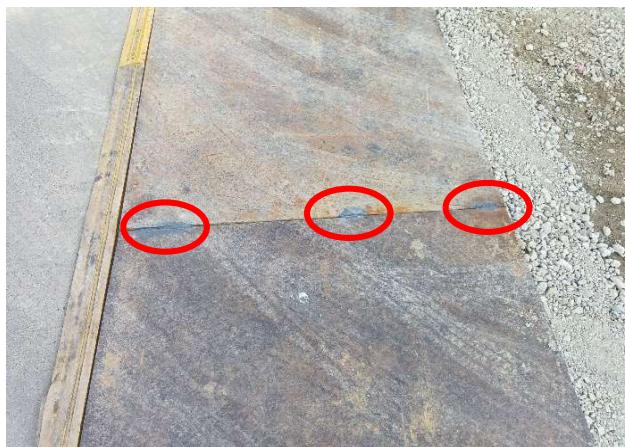
⑤ 溶接箇所も良好

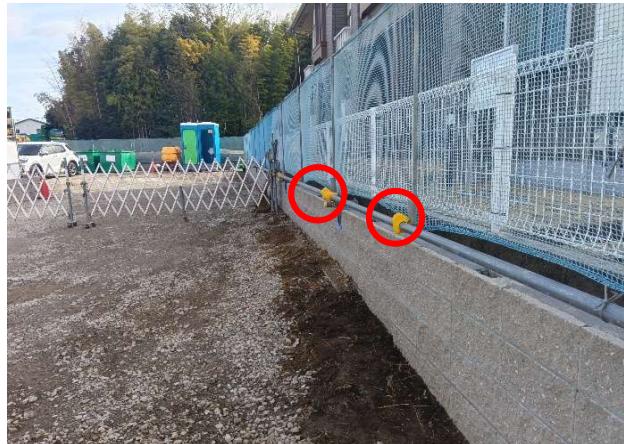
⑥ 敷地内の C B が高い部分にも養生が  
してあり良かった

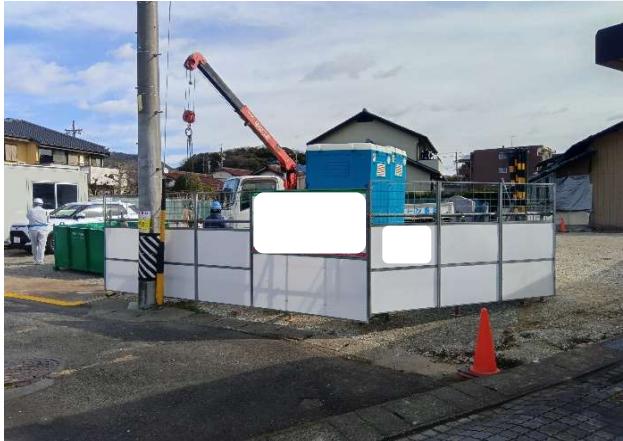
① 現場正面パネルフェンス良好

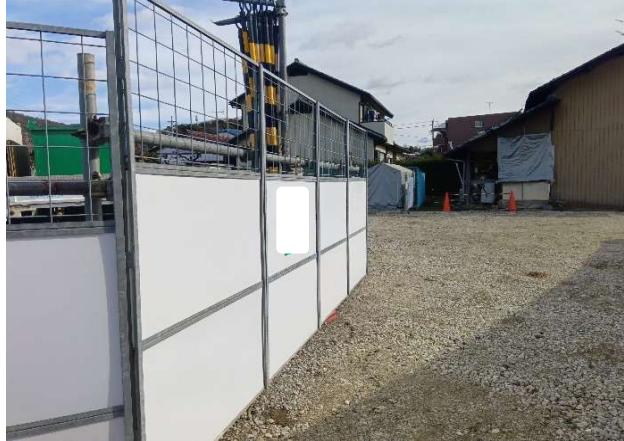
① 現場正面パネルフェンス良好

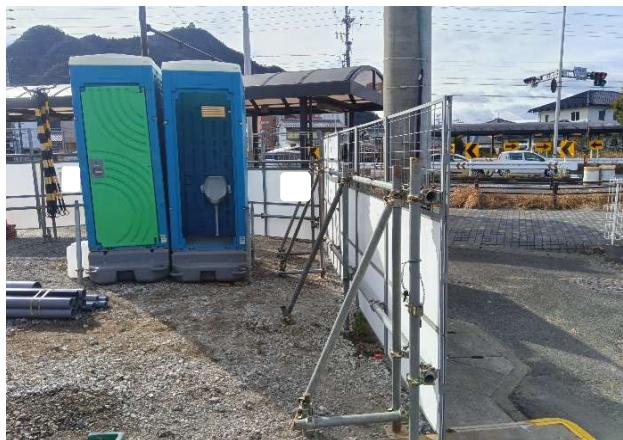
① パネルフェンス背面良好

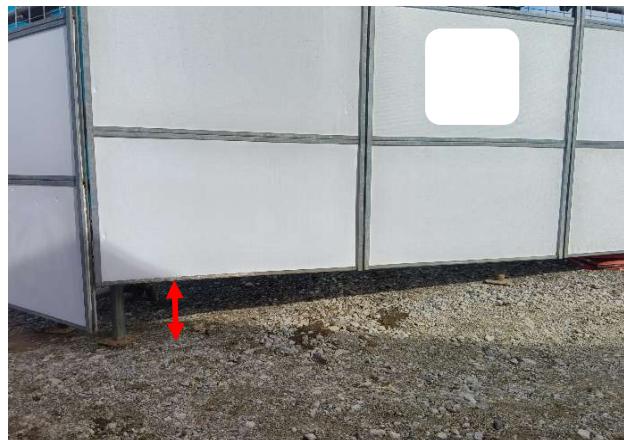
① パネル下の隙間が大きい箇所があり  
巾木の用意があると良かった

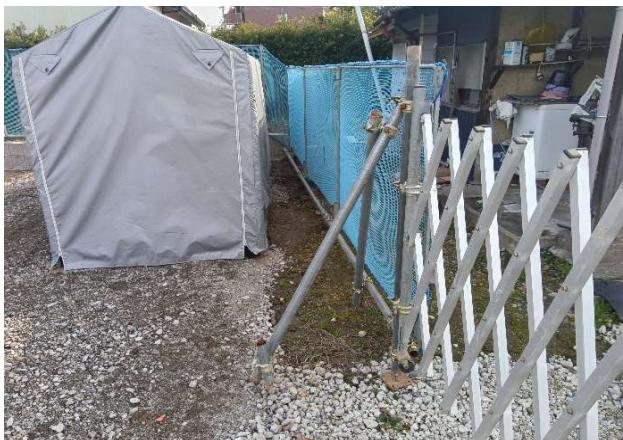
② 隣地境界バリアネットフェンス良好

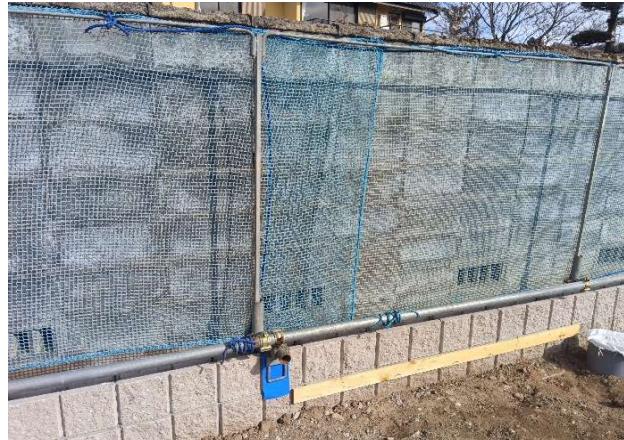
② ネットの合わせ部分も良好

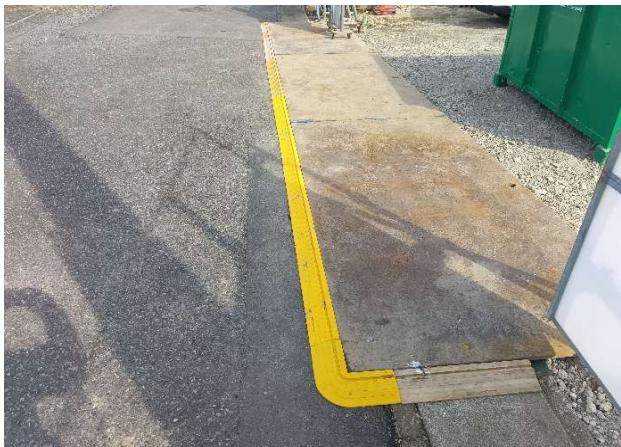
③ 養生鉄板敷設良好

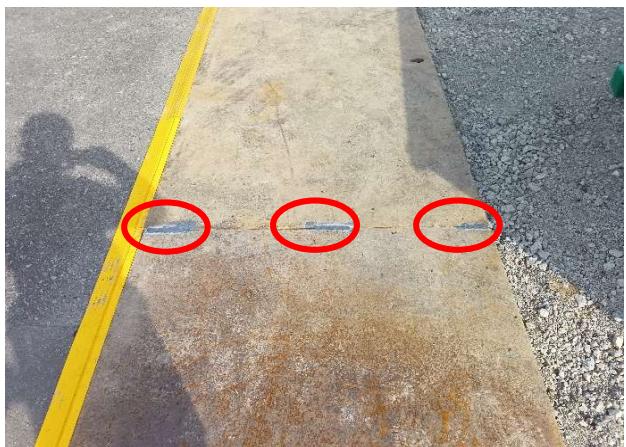
③ 溶接箇所も良好

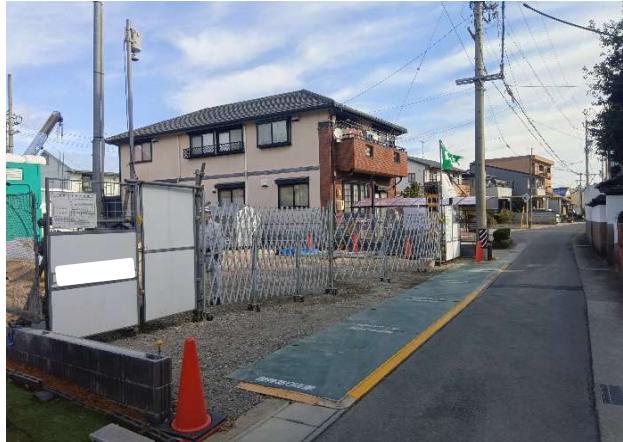
① 現場正面良好

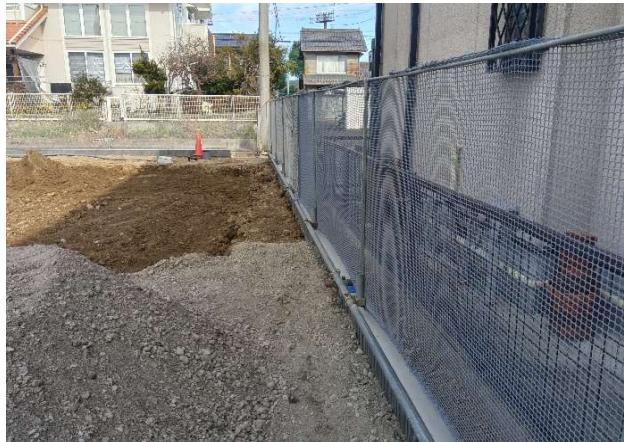
② 隣地境界バリアネット良好

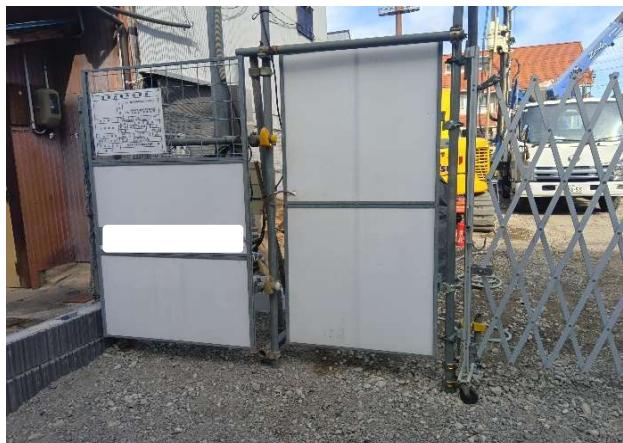
③ 仮囲い扉設置状況

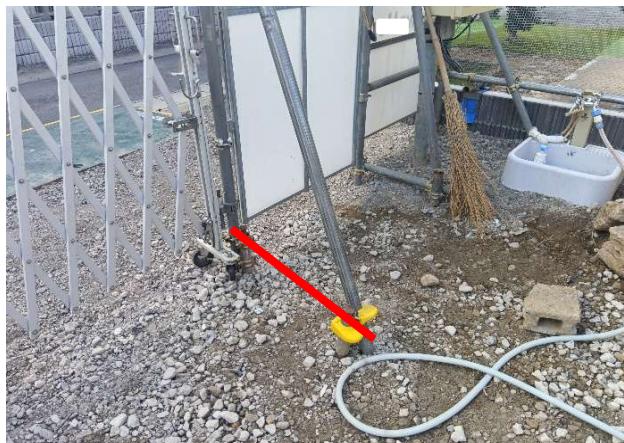
③ ゲートと扉の建地が共用となって  
いるので補強で転ばずが欲しい

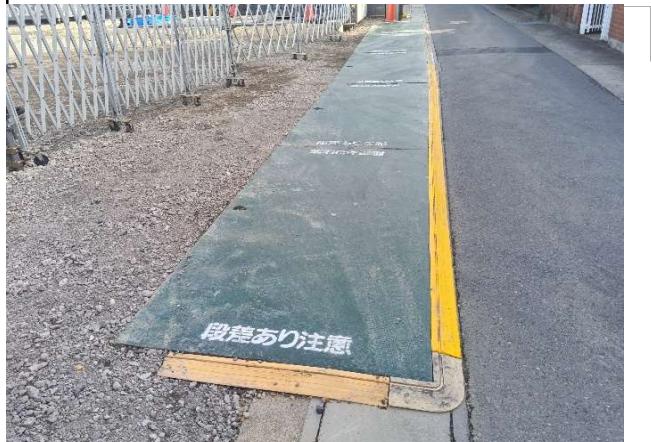
④ 養生鉄板敷設良好

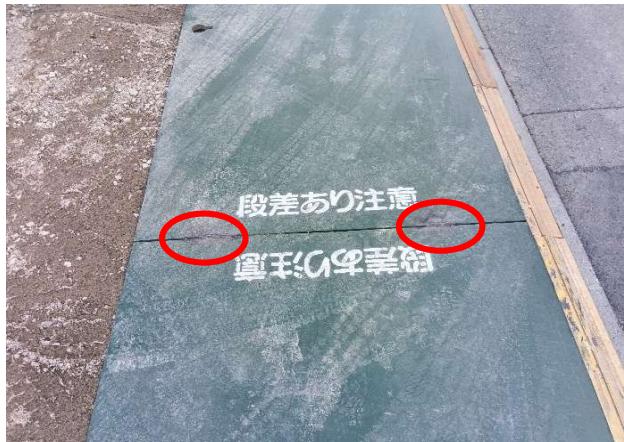
④ 溶接箇所も良好
