現場巡回報告書		巡回日 2026年1月27日			
現場名	住宅現場	建築地	中川区		
作業者	KU班	点検者	Y・M

現場巡視報告書		巡視日 2026年1月27日
現場名 住宅現場	建築地 中村区	
作業者 KM班	点検者 Y・M

現場巡視報告書		巡視日	2026年1月27日
現場名	住宅現場	建築地	可児市
作業者	Y班	点検者	Y・M

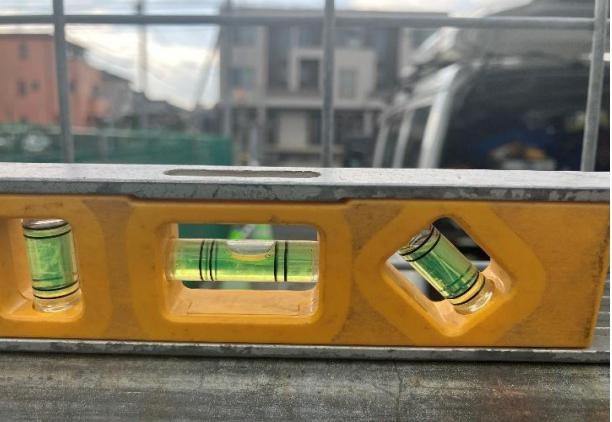
①正面仮囲いわずかに水平出でていません パトロール者で当日直しました			②鉄板設置状態

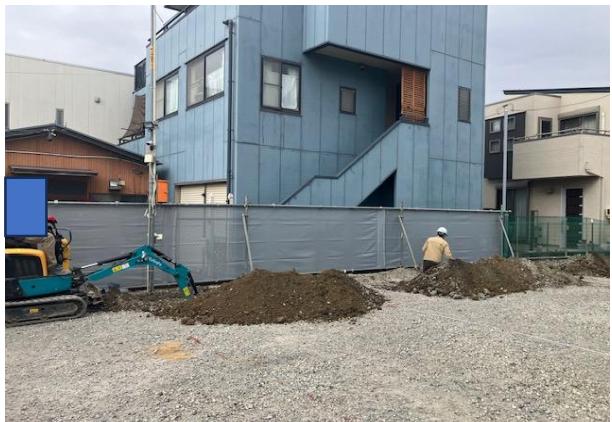
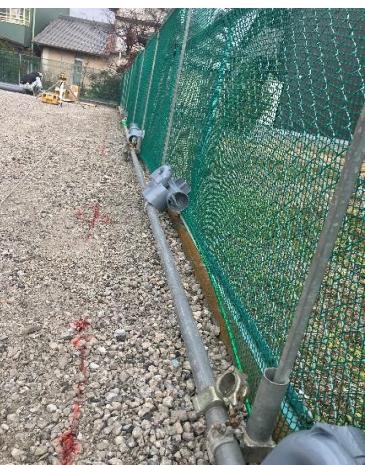
単管シートフェンス施工良好でした			バリアネット施工良好でした

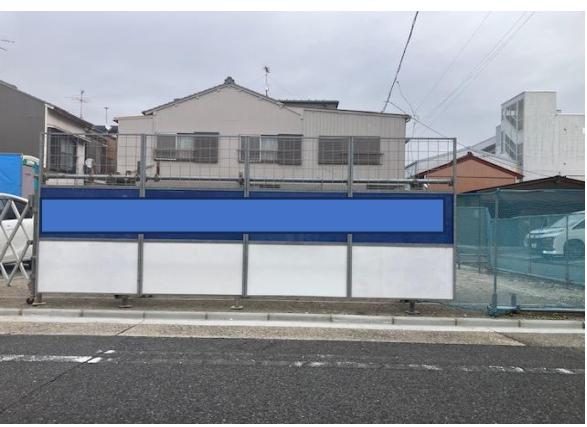
看板		正面仮囲い 足元の隙間大きいためもう少し下へ落した方が良い

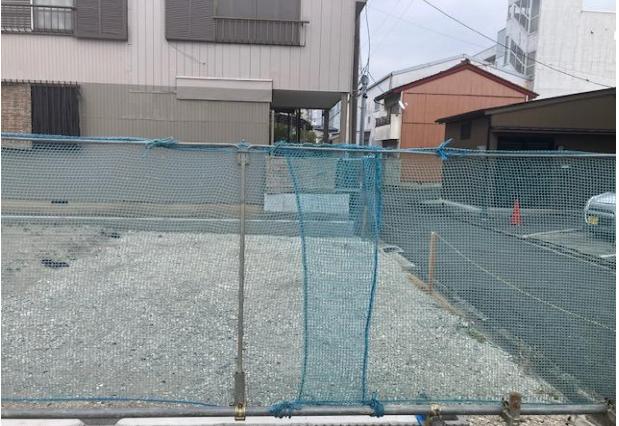
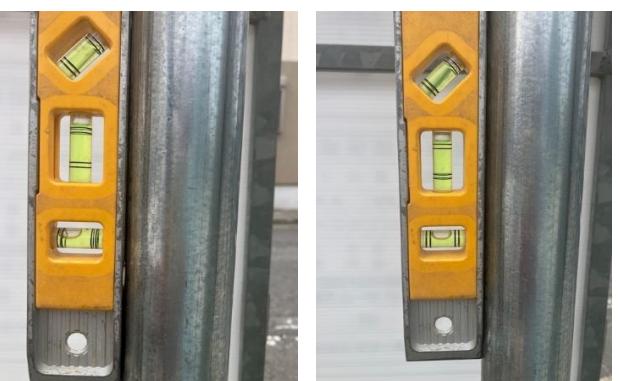
バリアネット施工・合わせ巾良好	建地傾きあり（左写真） パトロール者で直しました（右写真）

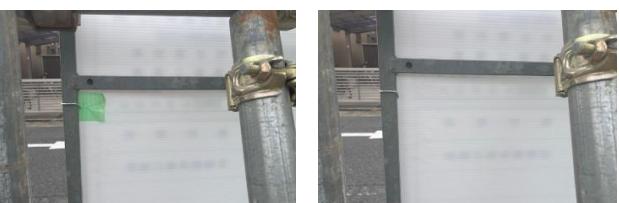
横地わずかに水平出てませんでした（左写真） パトロール者で直しました（右写真）	養生テープ剥がし忘れ（左写真） パトロール者で剥がしました（右写真）

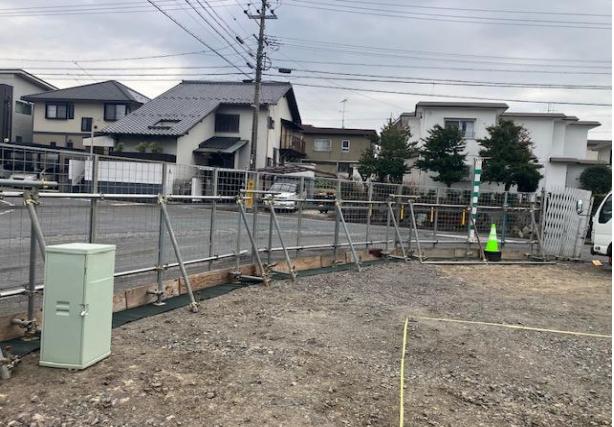
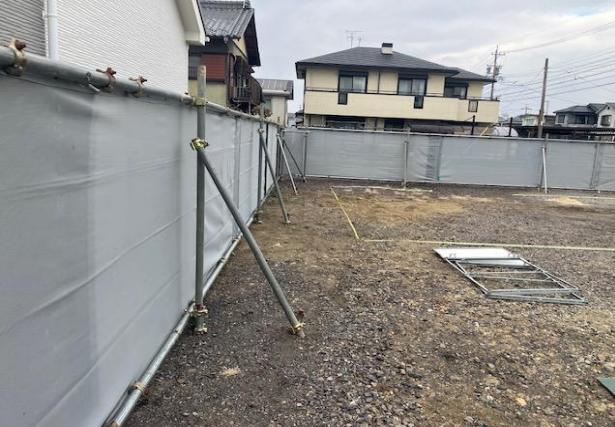
①仮囲い裏側良好	単管シートフェンス施工良好

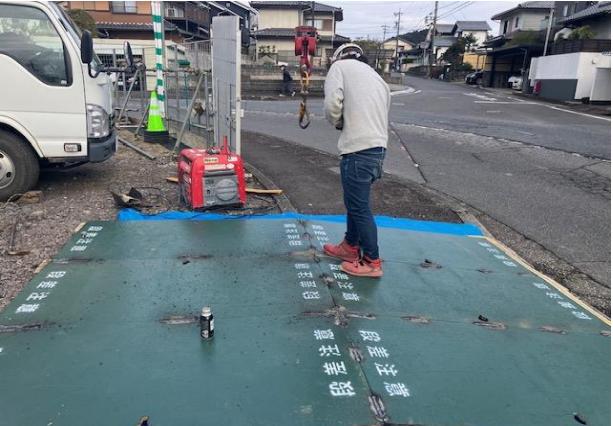
スリングロープ今月の点検色（緑）OK アウトリガー敷板OK タイヤ輪止めOK		鉄板設置・溶接後の清掃OK
