現場巡視報告書

2026年2月16日

住宅現場

一宮市

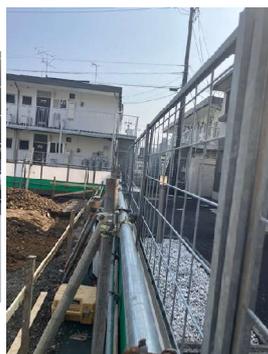
横地通りが出てませんでした
(単管の曲がり??)

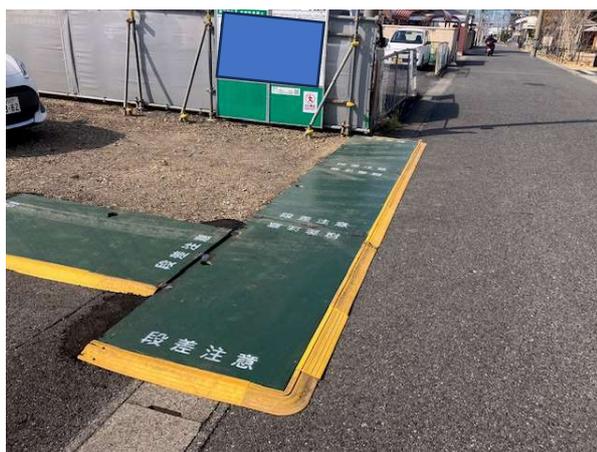
鉄板設置状態

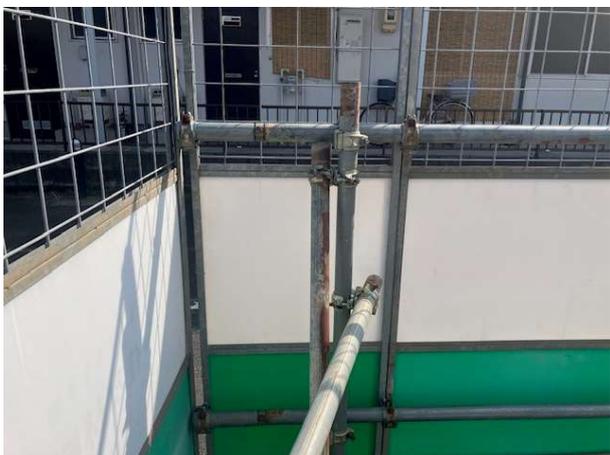
ジョイント短単管の箇所へ建地あった方が
良い

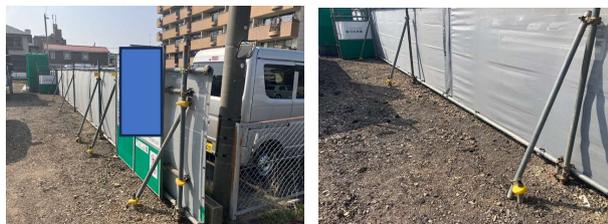
通路側にクランプカバーを取り付けてあり
現場に対する気遣いがうかがえます

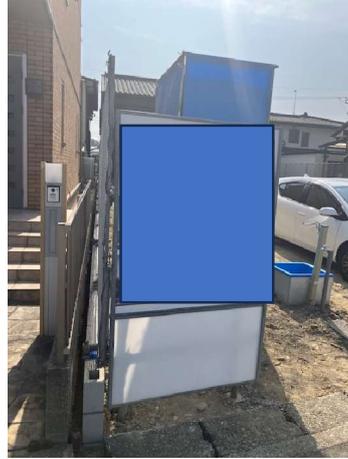
看板②
下側巾木入れた方が良い

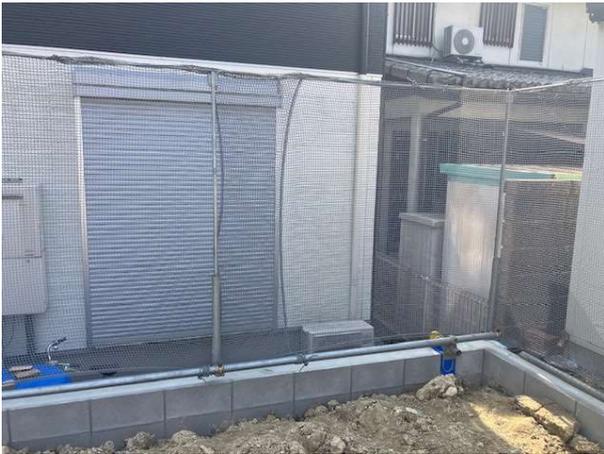
バリアネット施工・合わせ巾良好

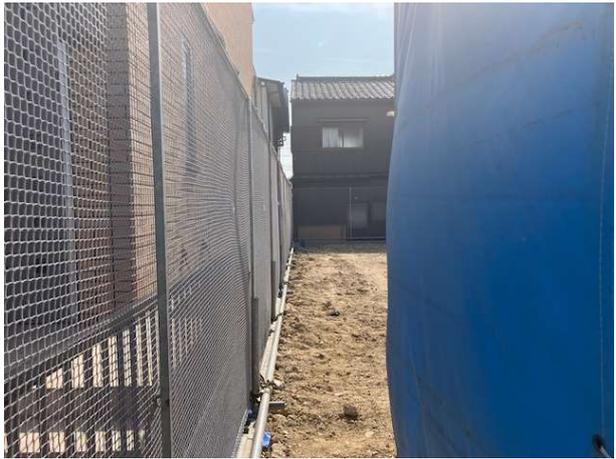
通り良好

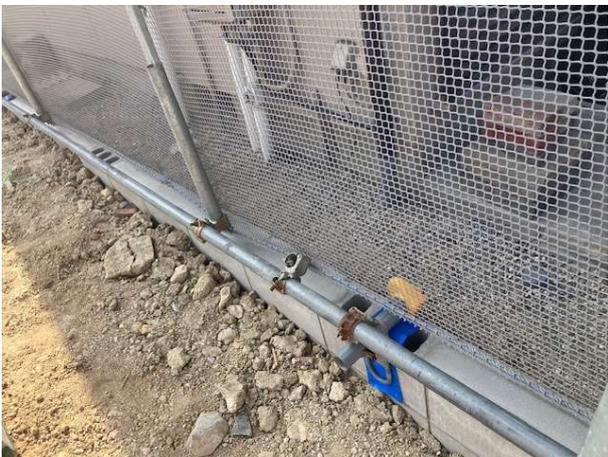
西面隣地側へのクランプカバー・単管キャップ配慮

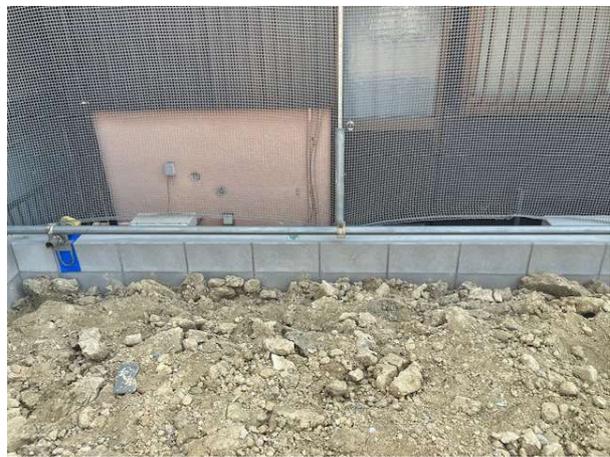
南面隣地側へのクランプカバー・単管キャップ配慮

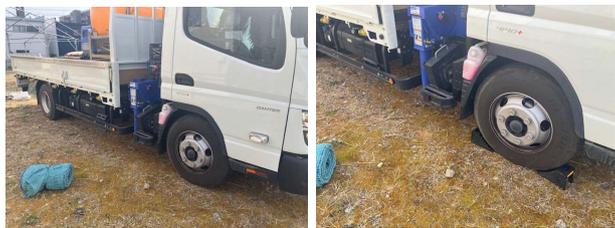
左写真トラックの輪止め無し
右写真は正後

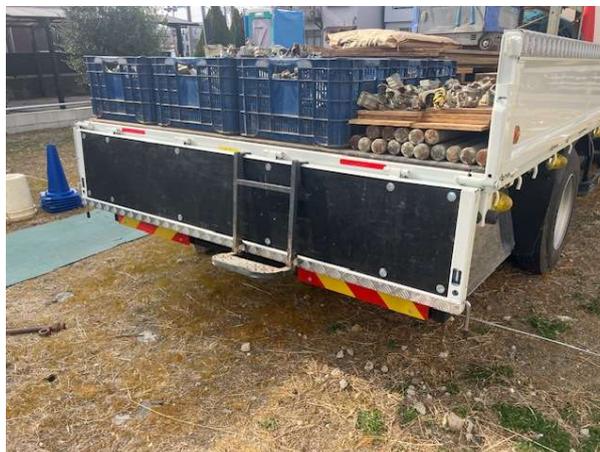
トラック昇降器具使用OK

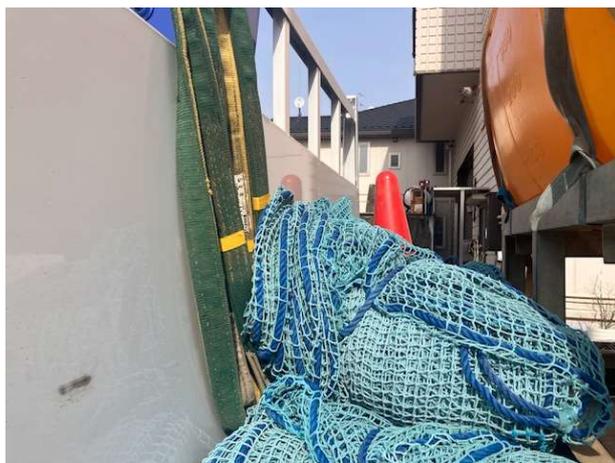
スリングロープ点検色OK

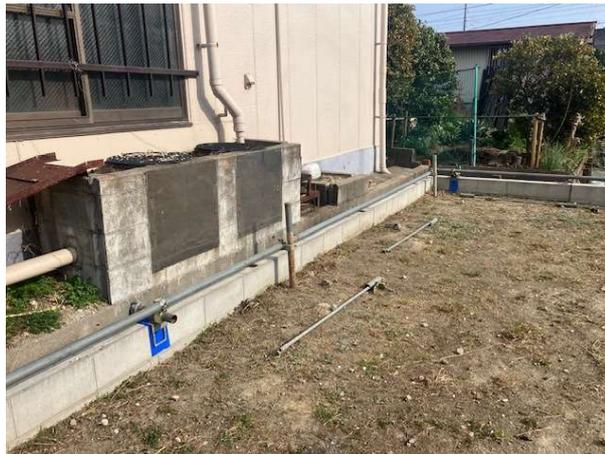
C Bハサミ金具入らない所、上手く太杭使用して施工してありました。

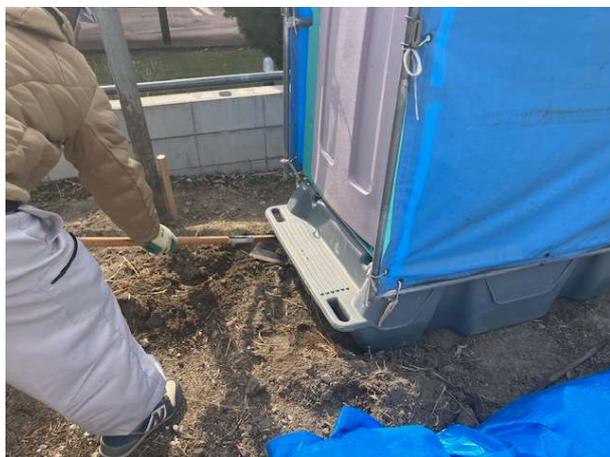
土を削って傾き処理

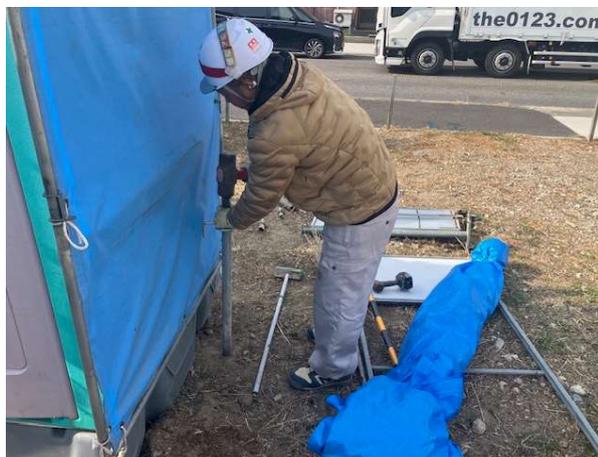
ハンマーの扱いOK
