<b>パトロール報告書</b>		点検日	2026年2月18日
現場名	集合住宅建築現場	建築地	岐阜県各務原市
作業班	U班・S 班	点検者	K・G・K

<b>パトロール報告書</b>		点検日	2026年2月18日
現場名	戸建住宅建築現場	建築地	岐阜県大垣市
作業班	S 班	点検者	K・G・K

<b>パトロール報告書</b>		点検日	2026年2月18日
現場名	集合住宅建築現場	建築地	岐阜県大垣市
作業班	S 班	点検者	K・G・K

# パトロール報告書

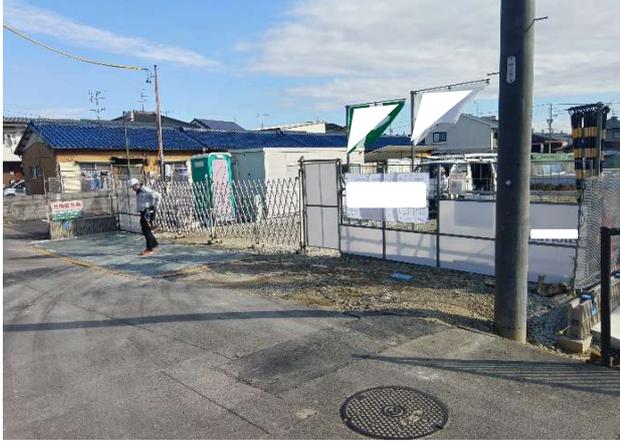
① 現場全景良好

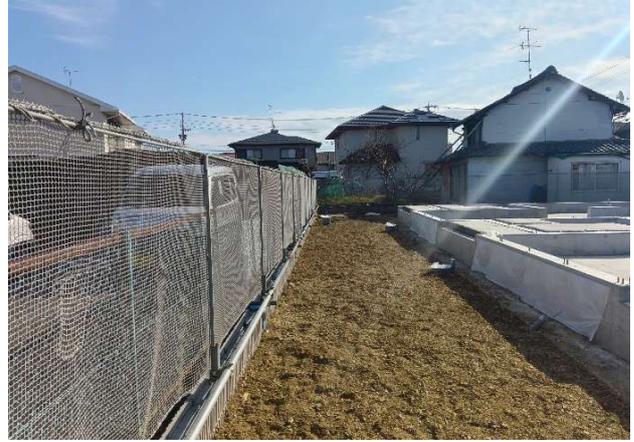
② 隣地側バリアネットフェンス良好

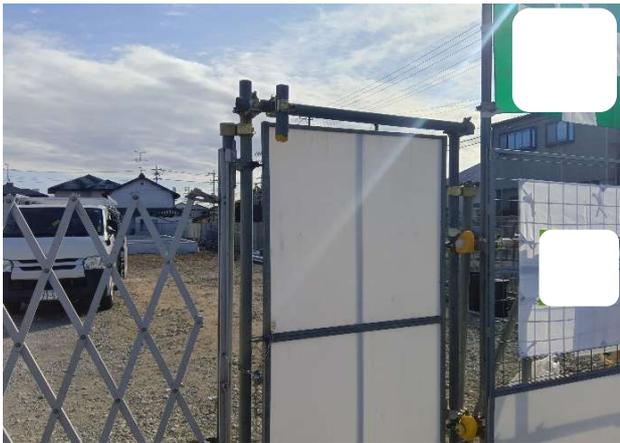
③ 仮囲い扉の施工良好

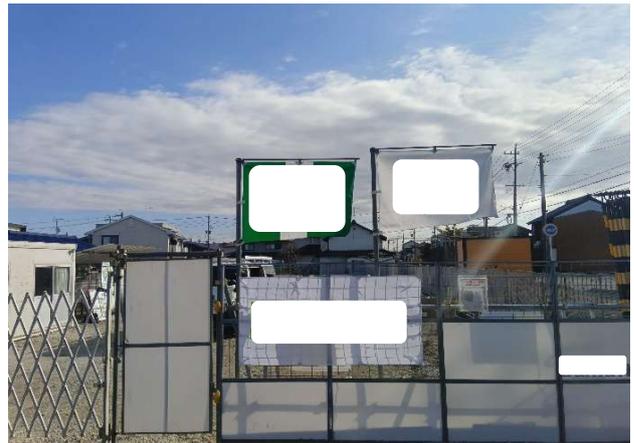
④ 旗の高さが違う  
勾配に合わせて高さを合わせる

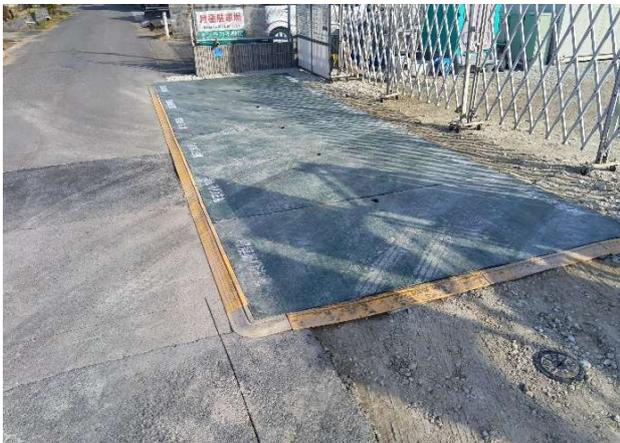
⑤ 鉄板敷設良好

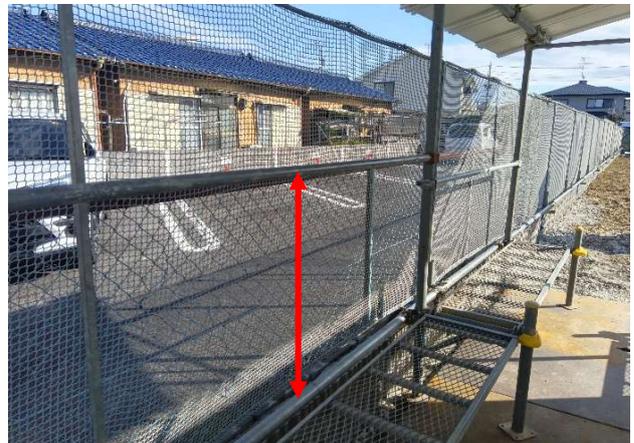
⑥ イスに座ると丁度頭が当たる  
高さになってしまっている

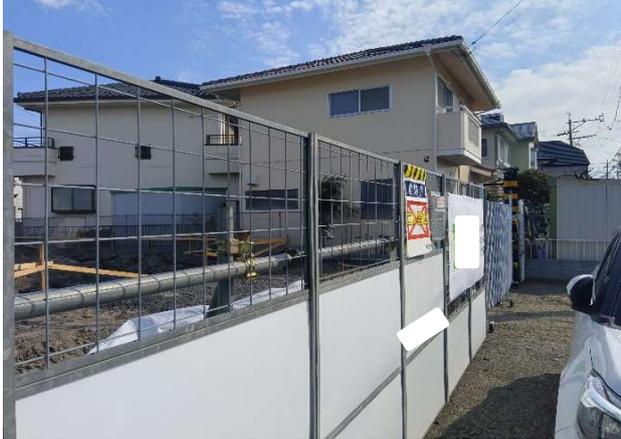
① 現場正面パネルフェンス良好

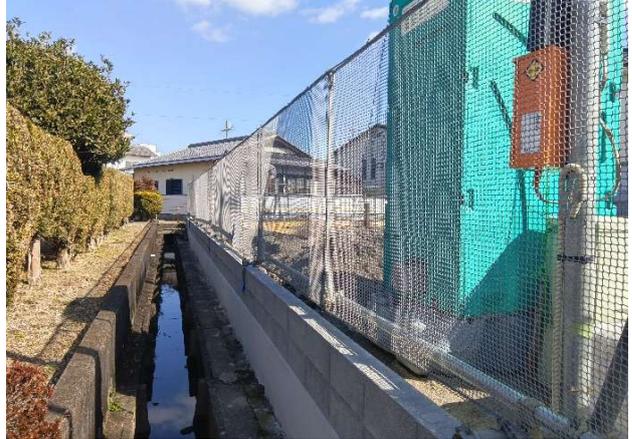
② 隣地側バリアネットフェンス良好

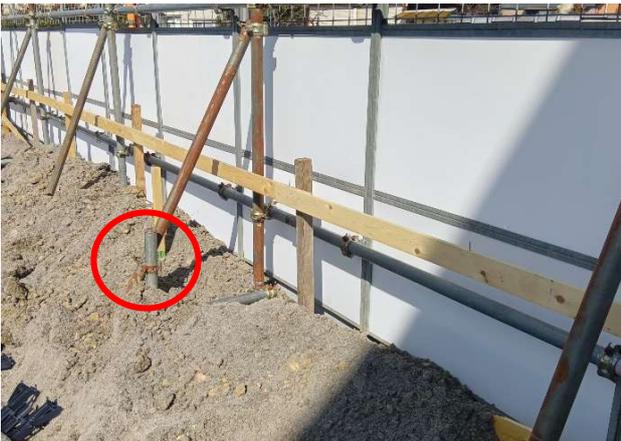
③ 状況に合せ太杭の併用使用良好

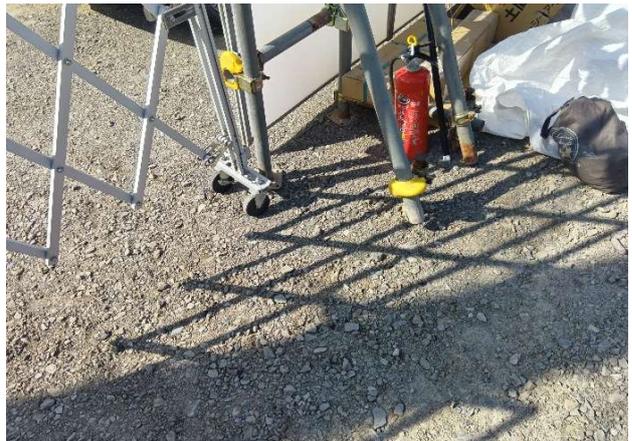
④ 出入りする足元の養生良好

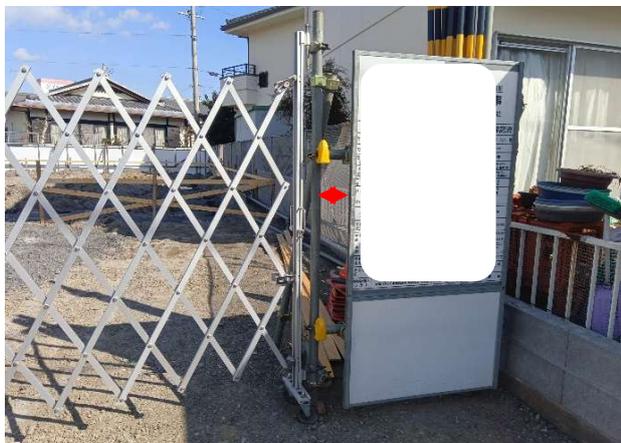
⑤ 看板枠とゲート建地の隙間が大きい  
開閉に支障が無い範囲で建地を看板側に寄せる

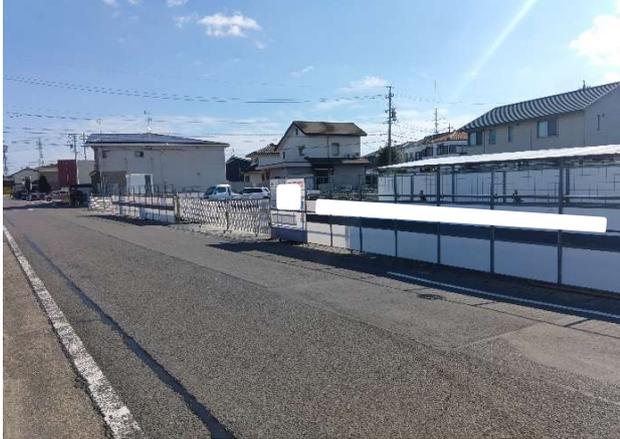
① 現場全景良好

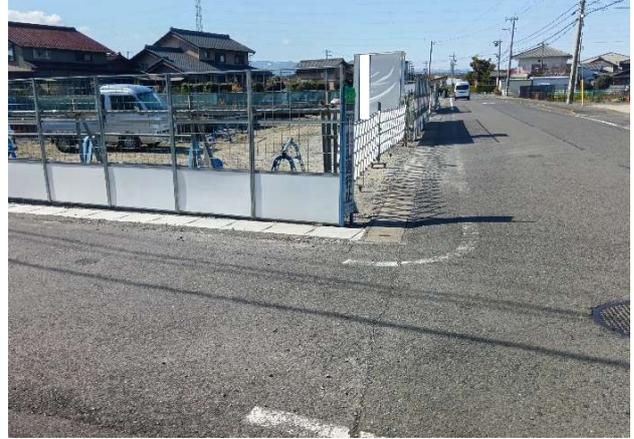
② メッシュの使用にて見通し良好

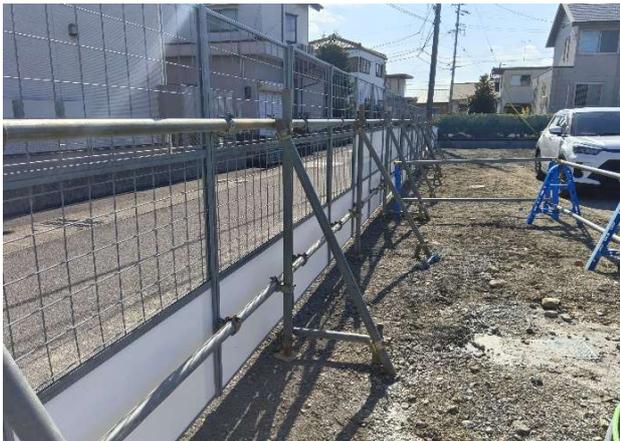
③ パネルフェンス背面良好

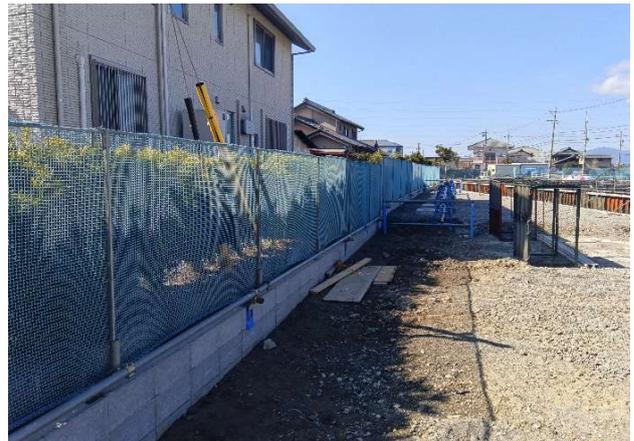
④ 隣地側バリアネットフェンス良好

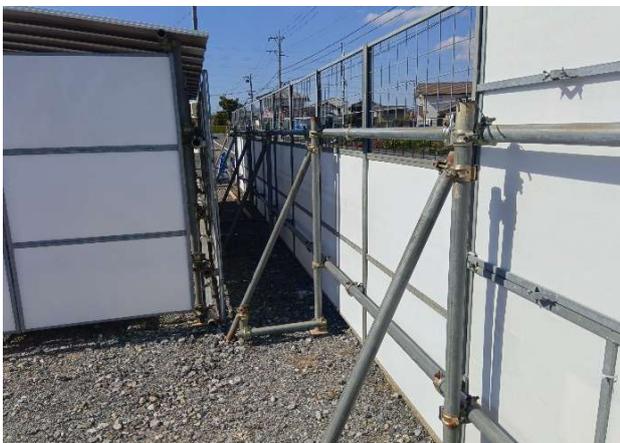
⑤ 開口側だけでは無く、背中側にも転倒防止の固定が欲しい

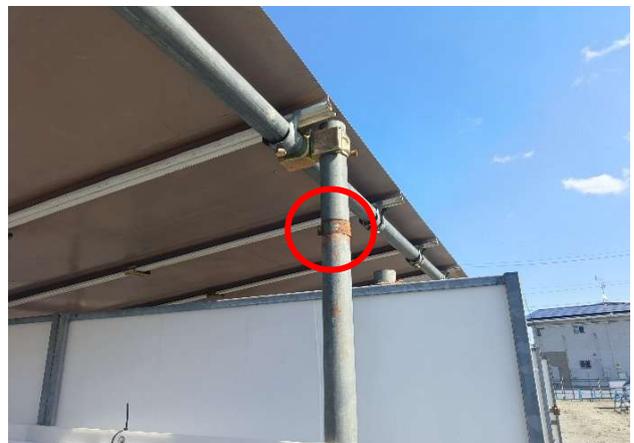
⑥ ジョイント部の抜け止め忘れ  
強風時に抜ける恐れがあるので  
注意

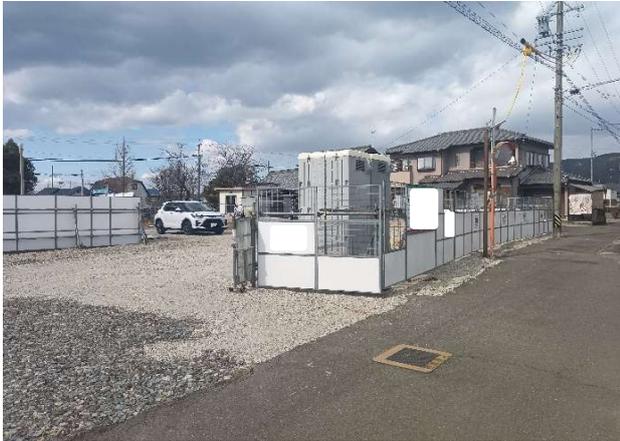
① 現場全景良好

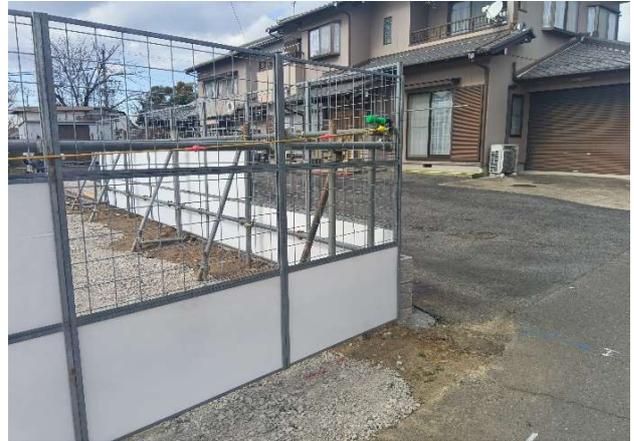
② メッシュの使用にて見通し良好

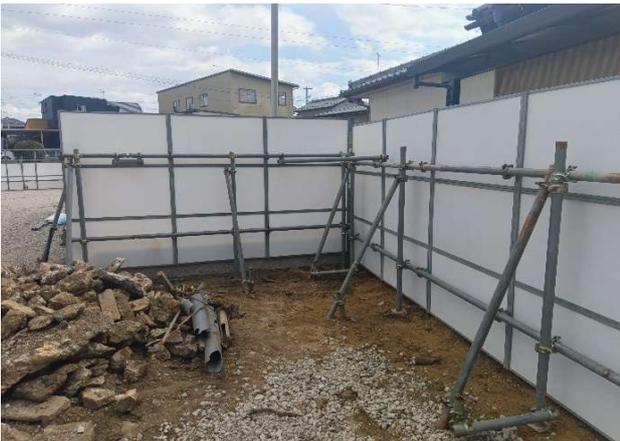
③ パネルフェンス背面良好

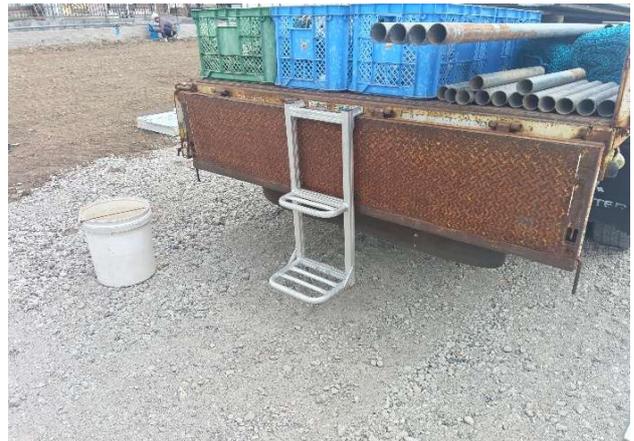
④ 昇降ステップ使用OK

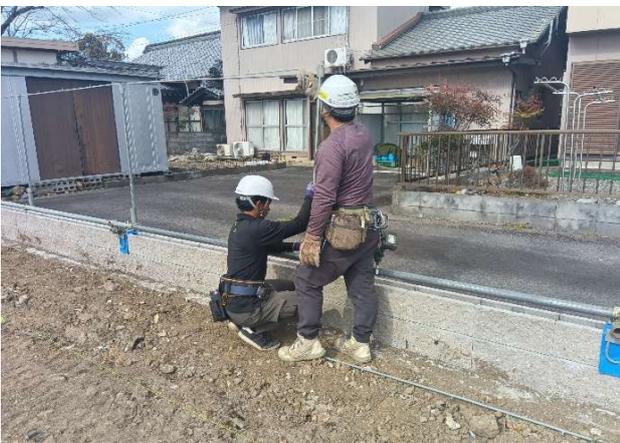
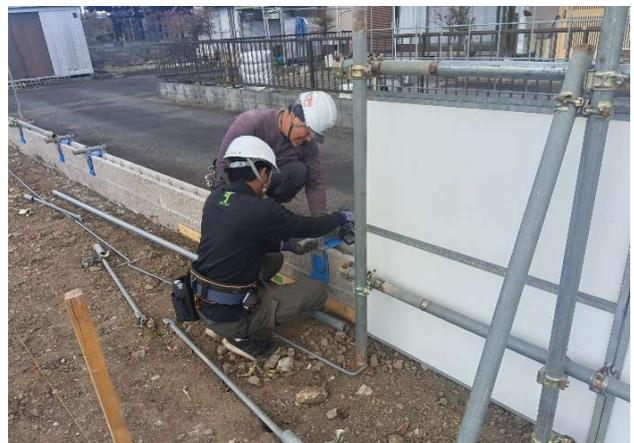
⑤ 実習生に実技指導中
