現場巡視報告書

2026年5月21日

温泉掘削工事

商用施設新築工事

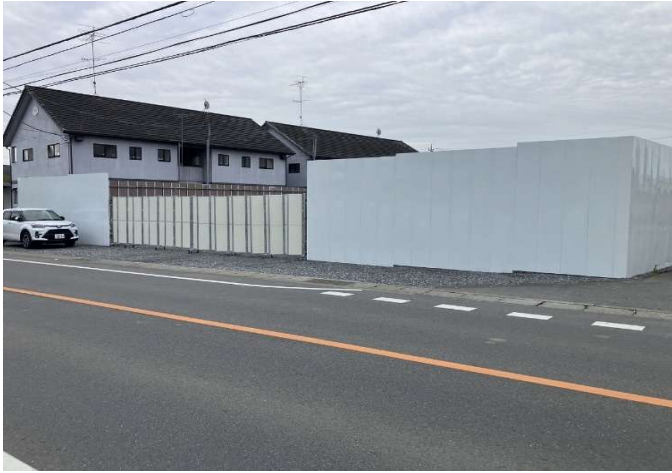
外観 通りなど 高低差処理 OK

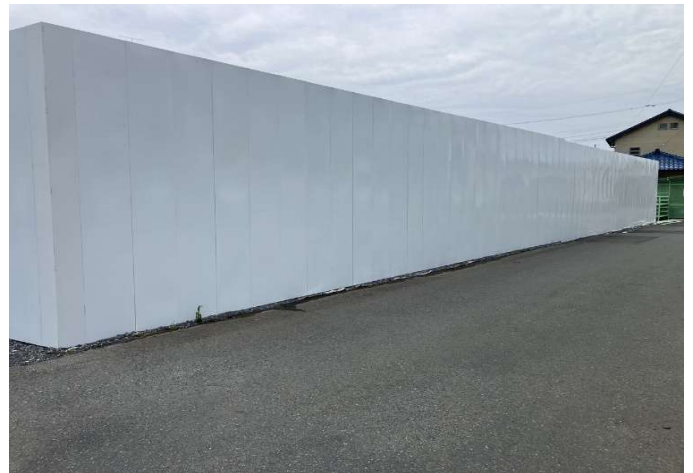
外観 通りなど OK

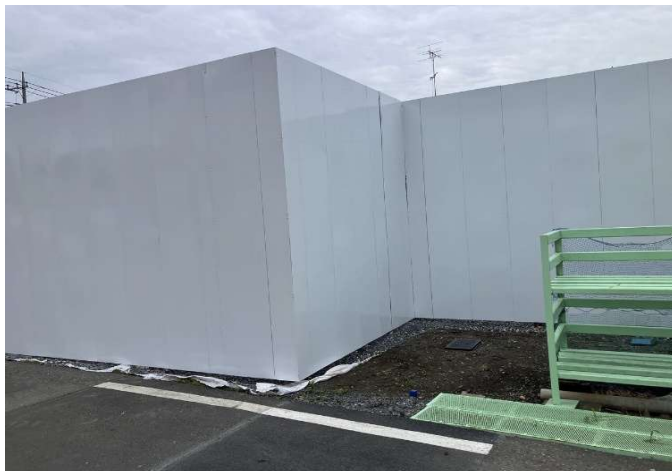
出角 入角など OK

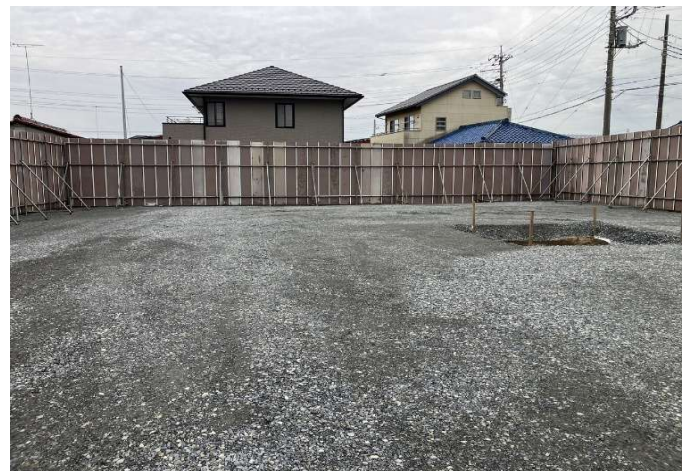
施工状況 OK

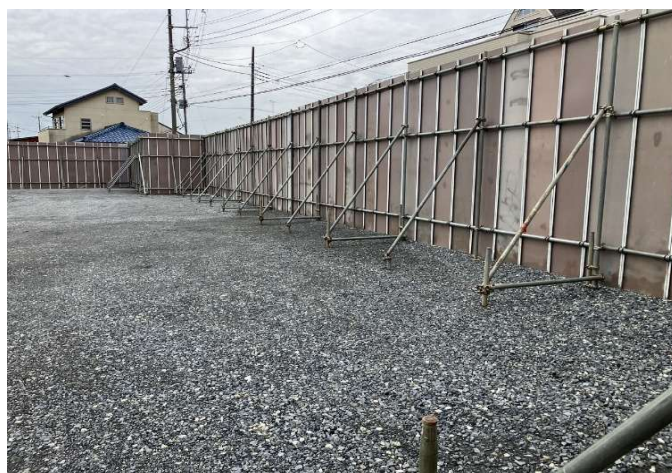
補強など OK

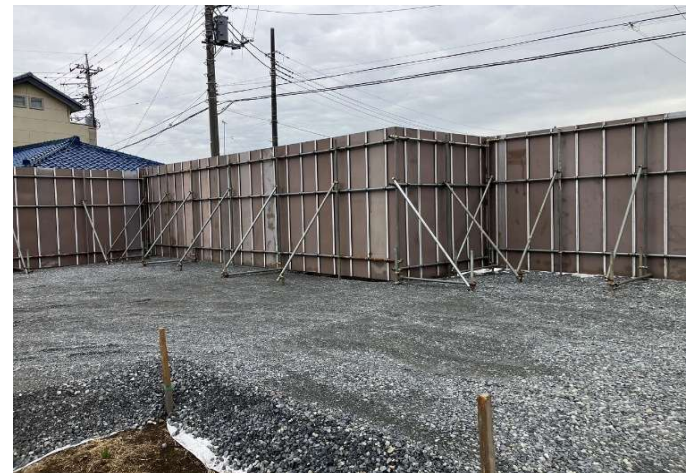
出角 入角など OK

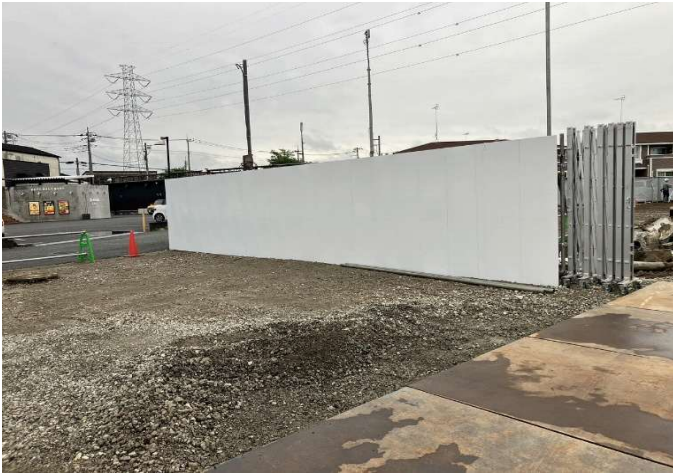
外観 通りなどOK

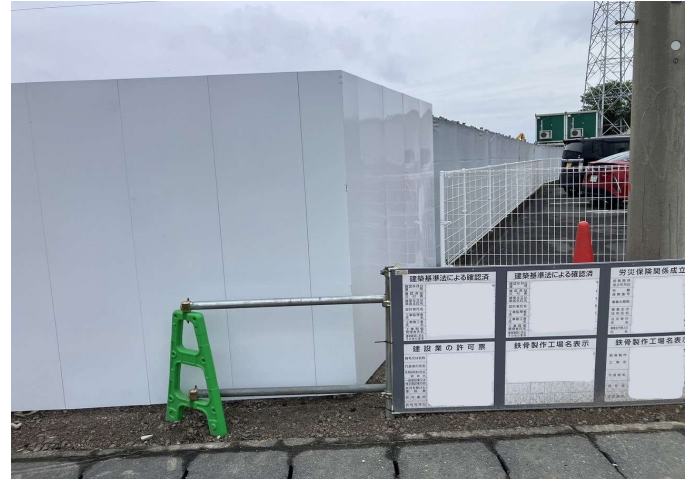
外観 通り出角など OK

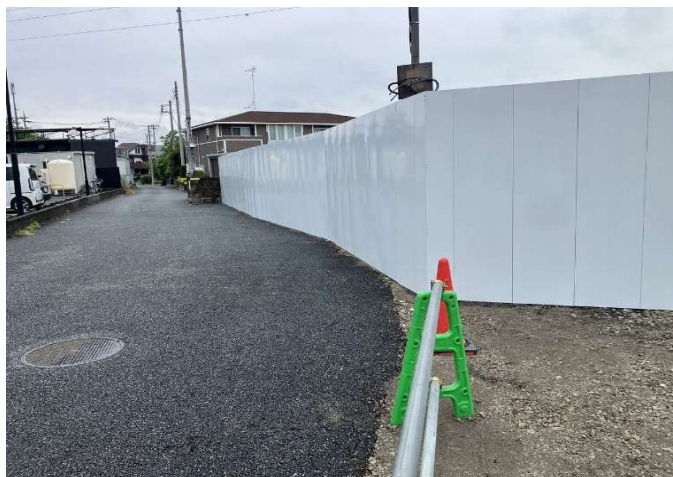
外観 境界に合せた施工 OK

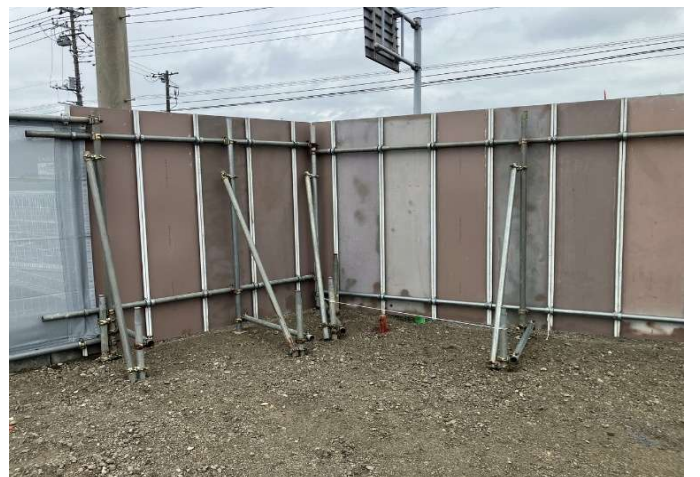
コーナー部 取り合い 補強など OK

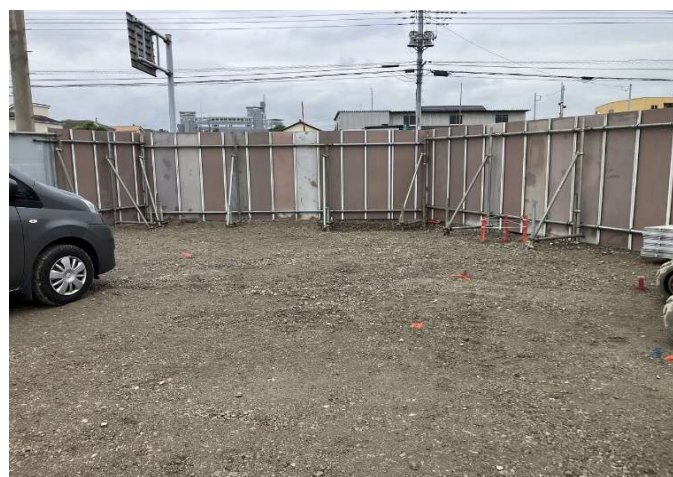
補強などOK

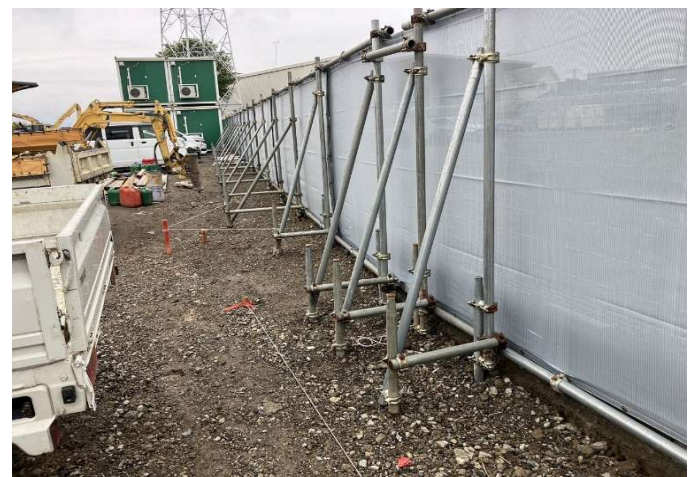
部材 使い分け 補強OK
