現場巡視報告書

2026年5月15日

M様邸

K様邸

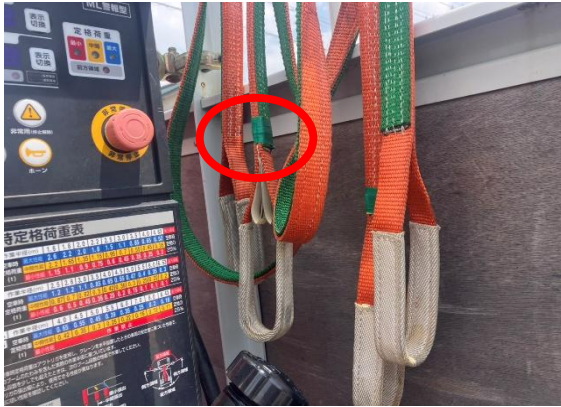
毎月のスリングベルト点検済み状況になります

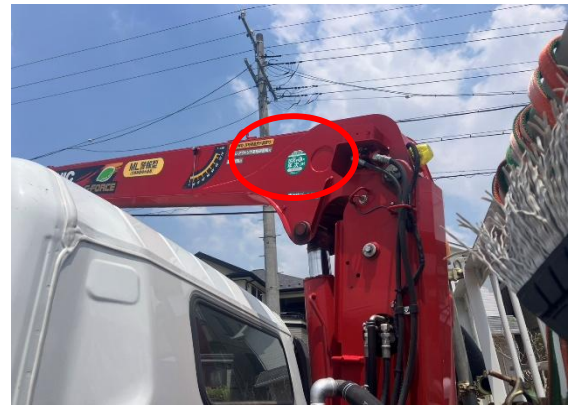
トラッククレーンの年次点検 問題ありませんでした

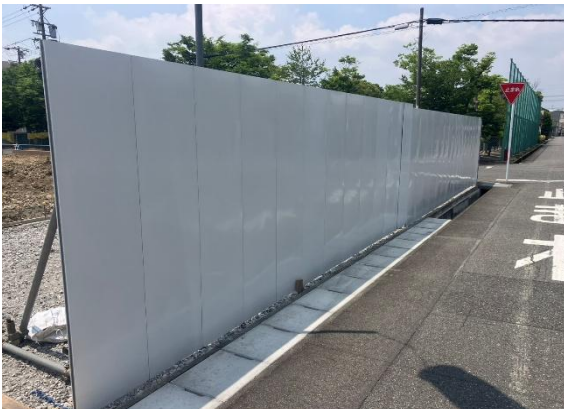
正面 万能板施工状況 きれいに組みまれていました

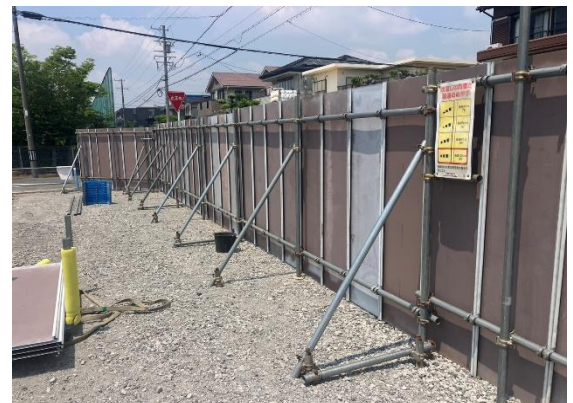
万能板骨組み状況 控えの角度、長さ等 綺麗におさめてありました

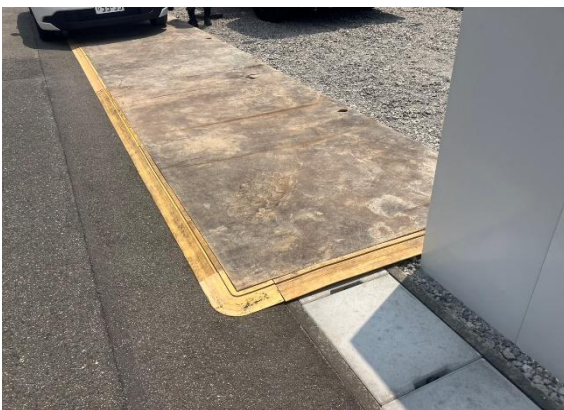
乗り入れ鉄板状況 問題ありませんでした

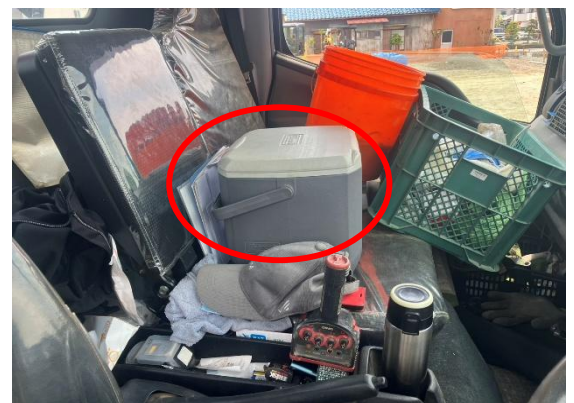
熱中症対策されておりました (水分多めに)

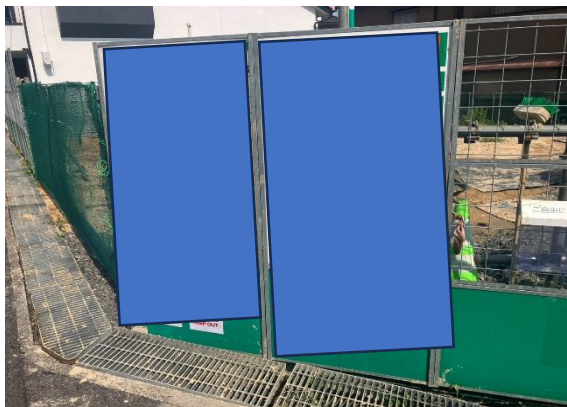
正面 看板状況
施工当日 雨がひどく材料に泥が付着（看板枠等）
パトローラーにて清掃済み

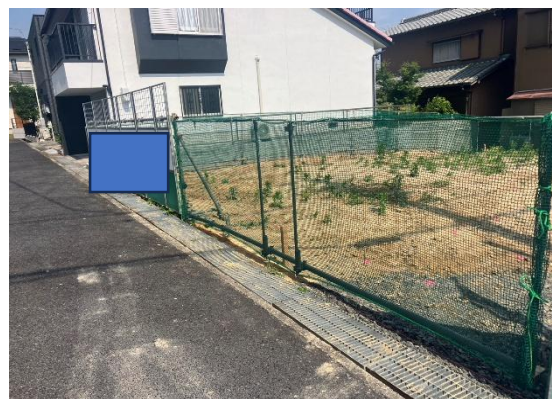
ネットフェンス状況 問題ありませんでした

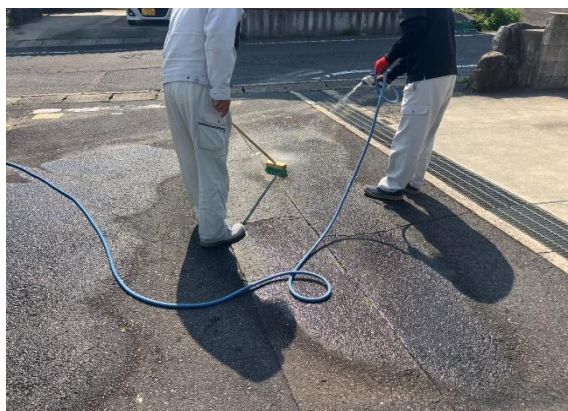
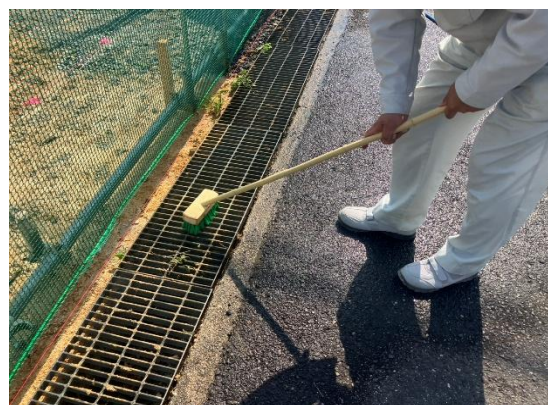
※パトロール当日 前面道路等泥汚れがありましたので清掃させていただきました
当社では 泥汚れ等発生した場合、清掃してから退出するよう指示しています
改めて 徹底していきます

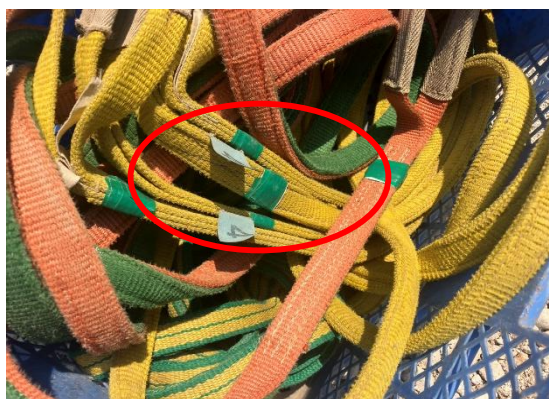
毎月のスリングベルト点検済み状況になります

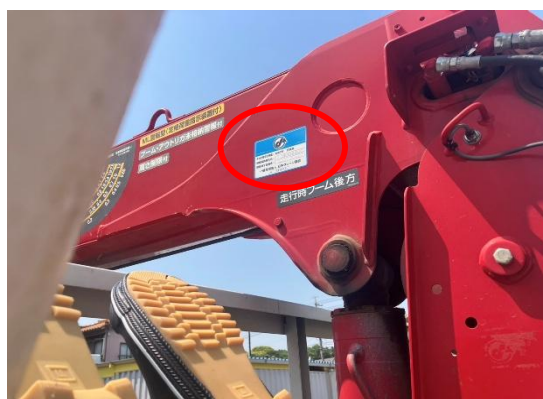
トラッククレーンの年次点検 問題ありませんでした

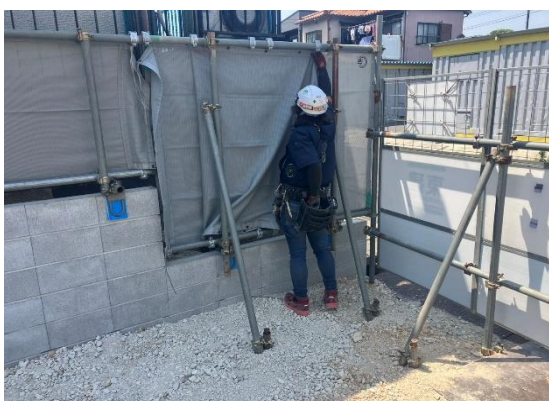
施工風景 道具や健康状態等 問題ありませんでした

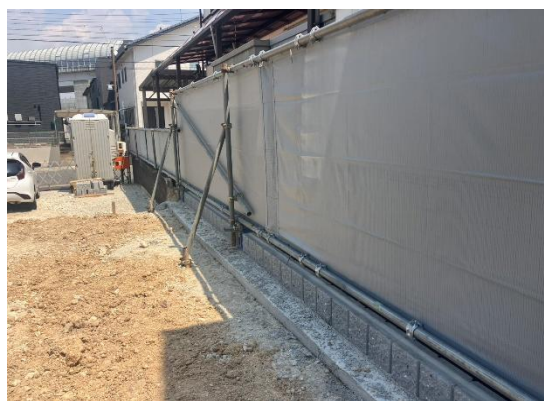
側面 シートフェンス状況 問題ありませんでした

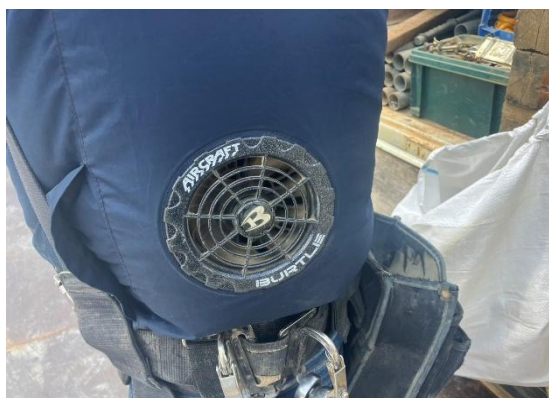
空調着用状況

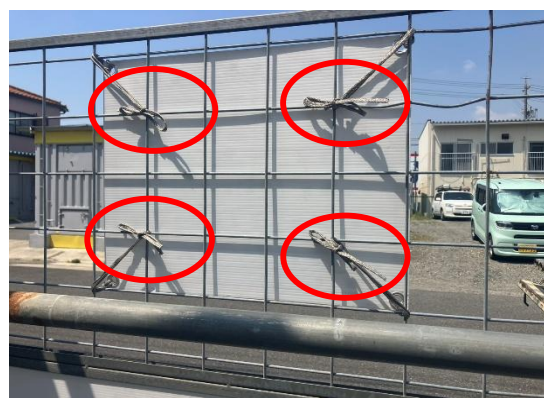
掲示物の紐が外に出ないように配慮されていました
