現場巡視報告書

2026年6月10日

Y様邸

H様邸

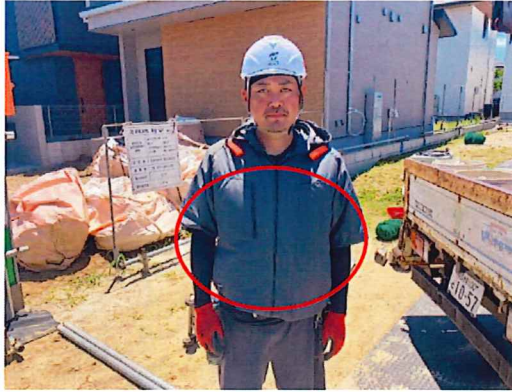
空調服着用
熱中症対策 OK

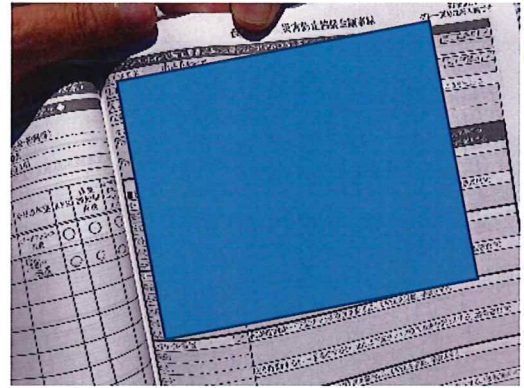
KY活動 しっかり行われていました

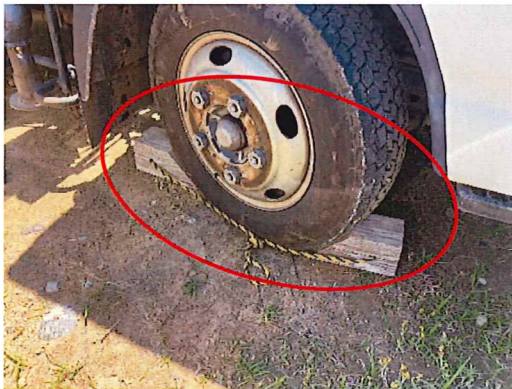
輪留め状況 問題なしでした

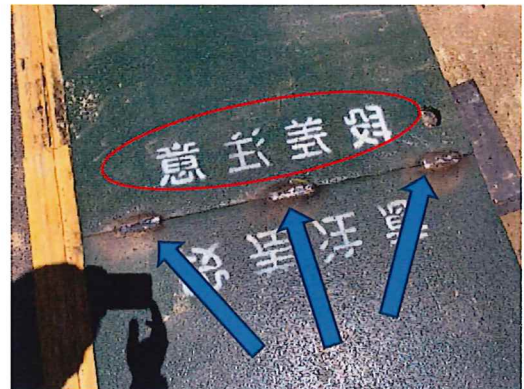
溶接状況 取り決め通りされていました

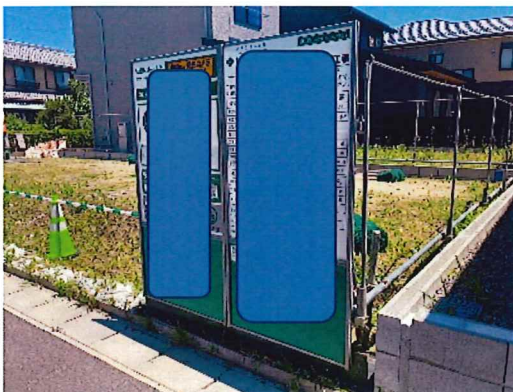
看板状況 問題ありませんでした

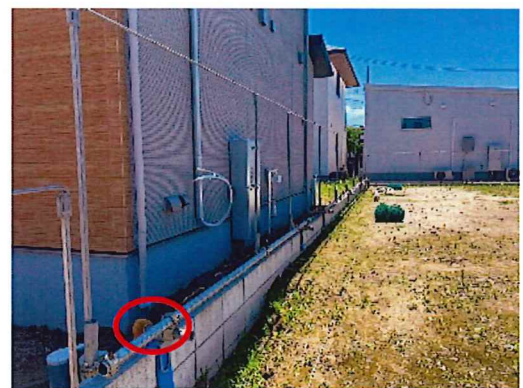
ネットフェンス問題ありませんでした
単管キャップにて隣地様への配慮もされていました

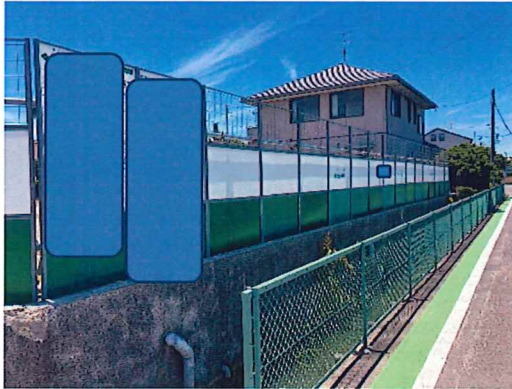
現場正面 オリジナルフェンス状況
若干の傾きあり、パトロール隊員にて修正済み

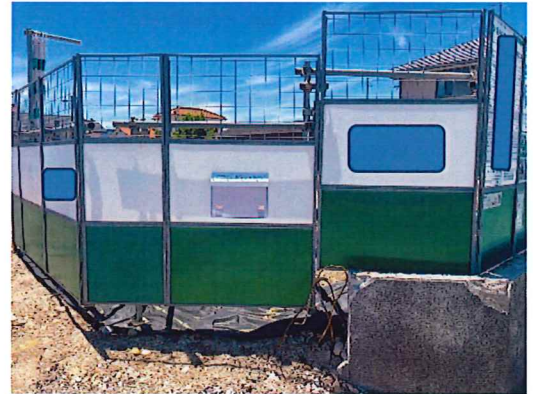
コーナー部状況 問題なし

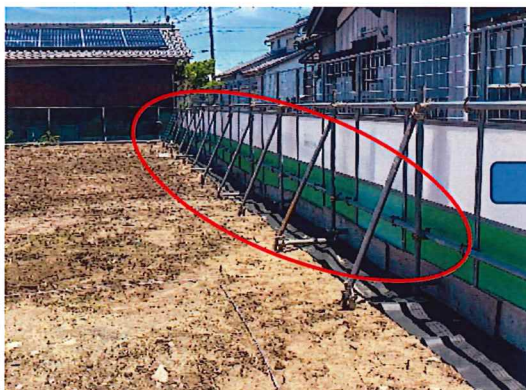
裏面 オリジナルフェンス状況
控えの角度等 奇麗に収めてありました

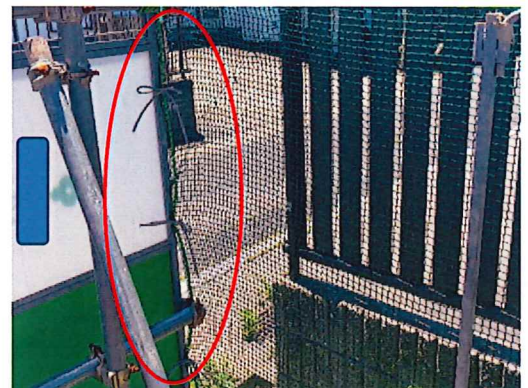
フェンス取り合い部
隙間なく施工されておりました

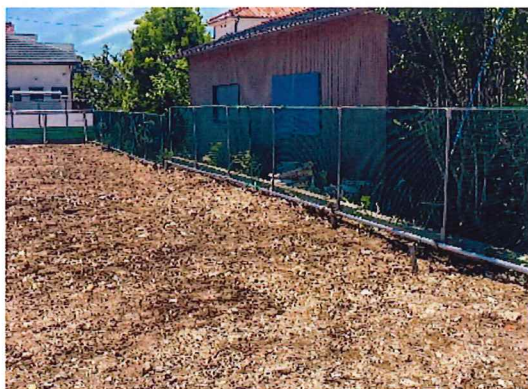
ネットフェンス状況
地盤が緩くポイント毎に太い杭施工
されていましたがもう少し太い杭あるとよかった

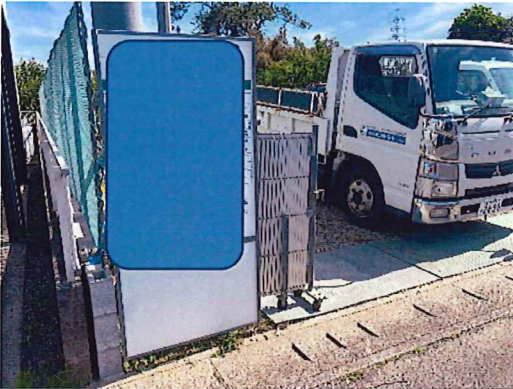
正面状況 問題なし

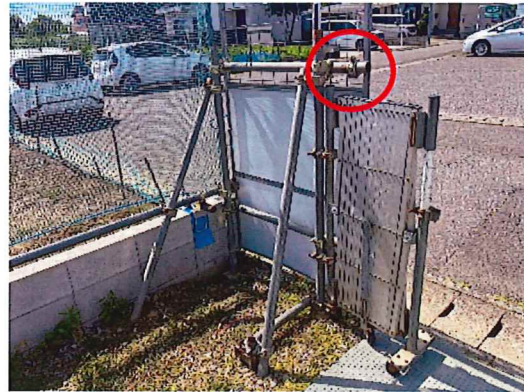
オリジナルフェンス裏側
ゲート部に養生材入るとよかった

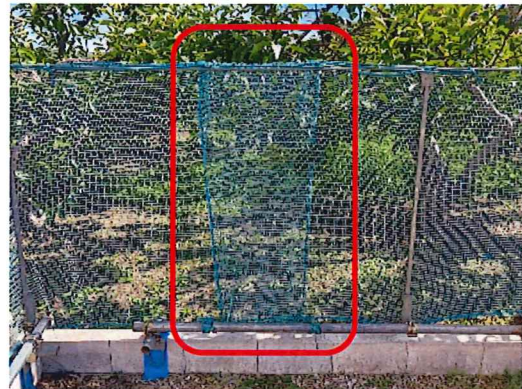
ネットフェンス重ね部 綺麗に施工されておりました
