| 現場巡視報告書 | | 巡視日<br>2026年7月24日 | |
| 現場名 | Y様邸 | 建築地 | N市 |
| 作業者 | K班 | 点検者 | 小牧本店 Y、M、M |

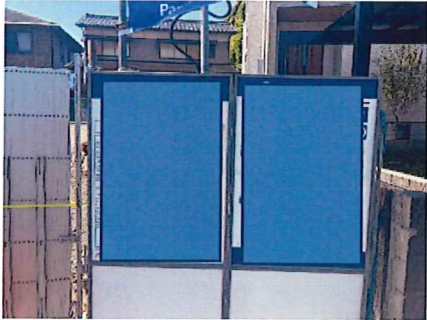
正面 工事看板状況  
問題ありませんでした

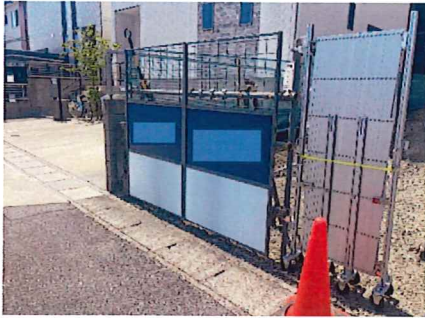
弊社オリジナルフェンス状況  
問題ありませんでした

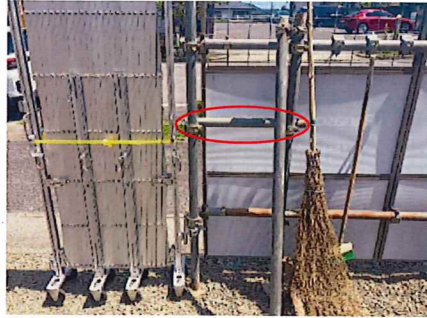
ゲートが倒れないよう  
補強されておりました

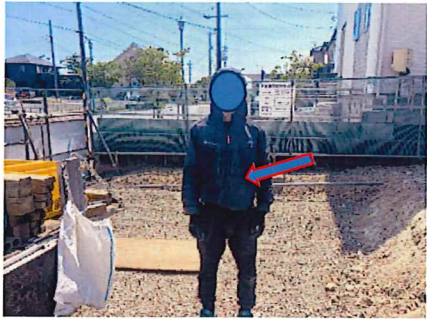
下請け様状況  
空調服着用されておりました

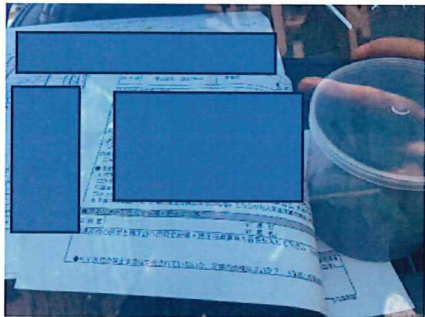
KY活動もされておりました

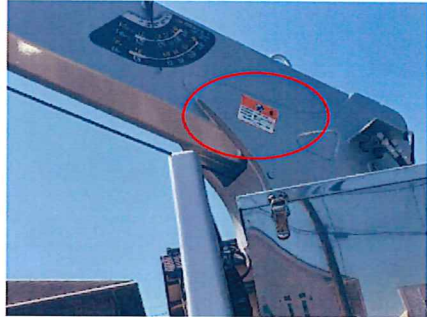
クレーン年次点検済み

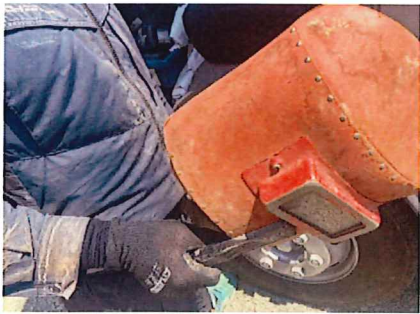
溶接用 保護具も所持されておりました

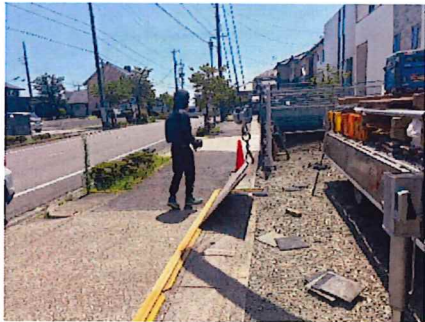
鉄板施工状況  
問題ありませんでした

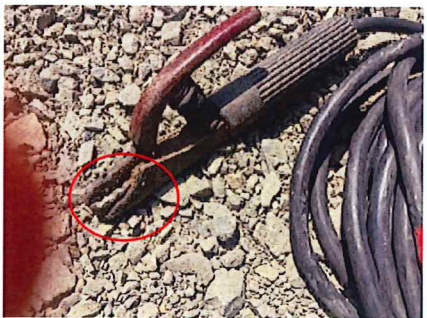
持ち出した 溶接機用  
修理必要

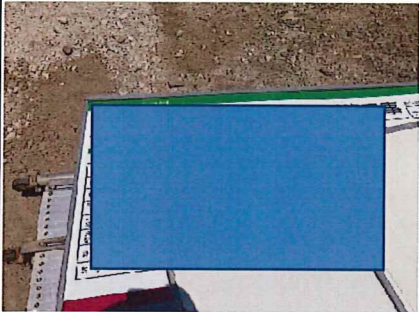
工事看板 施工前

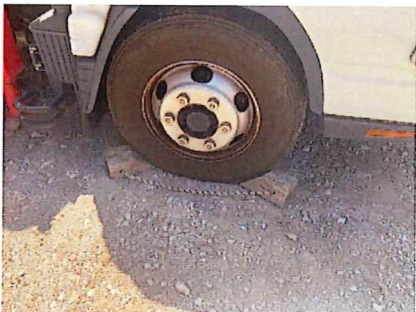
輪留め状況

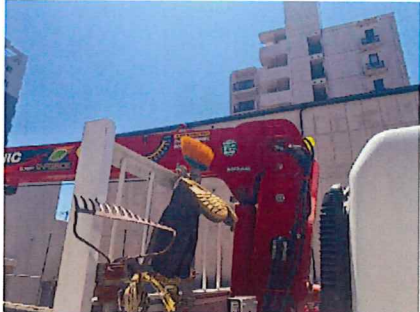
年次点検済み

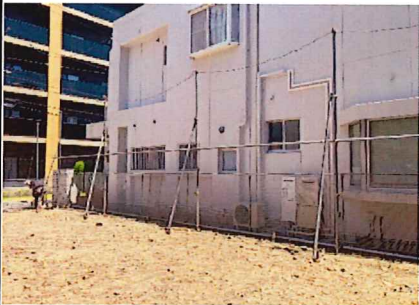
杭養生 施工途中  
施工、作業状況問題なし

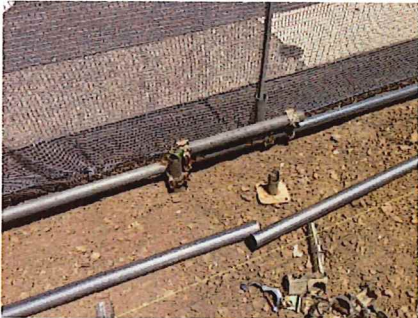
単管補強状況

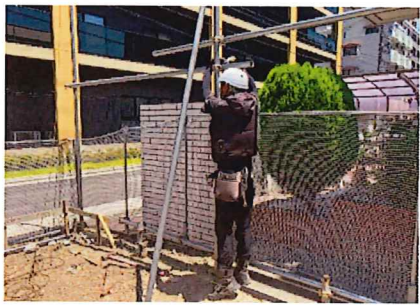
施工風景  
問題ありませんでした

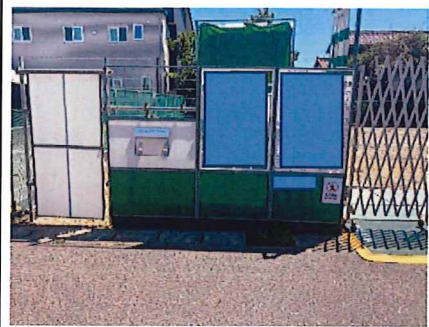
現場正面状況 問題ありませんでした

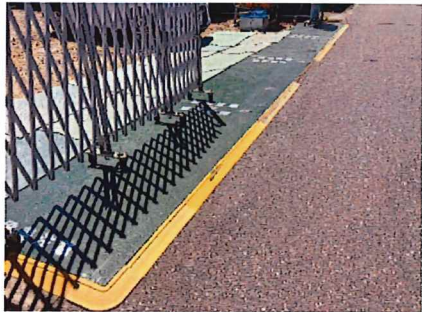
乗り入れ鉄板状況  
綺麗に施工されていました

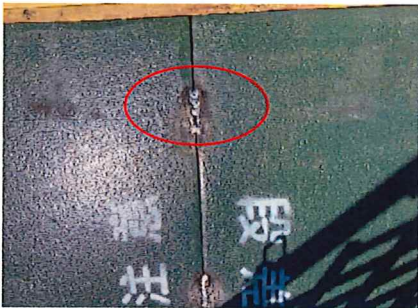
鉄板溶接状況  
問題ありませんでした

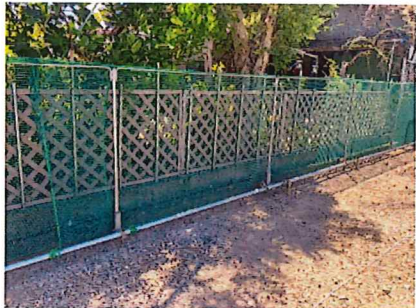
ネットフェンス状況

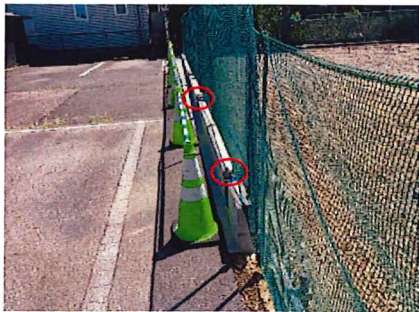
クランプ養生不足

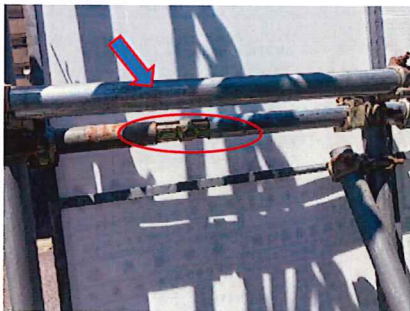
単管横軸ジョイント部 補強されていました

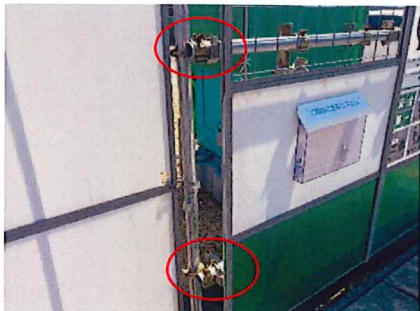
単管端部養生不足
