| パトロール報告書 | | 点検日 | 2026年8月26日 |
| 現場名 | 集合住宅建築現場 | 建築地 | 各務原市 |
| 作業班 | S 班 S 班 | 点検者 | K・G・K |

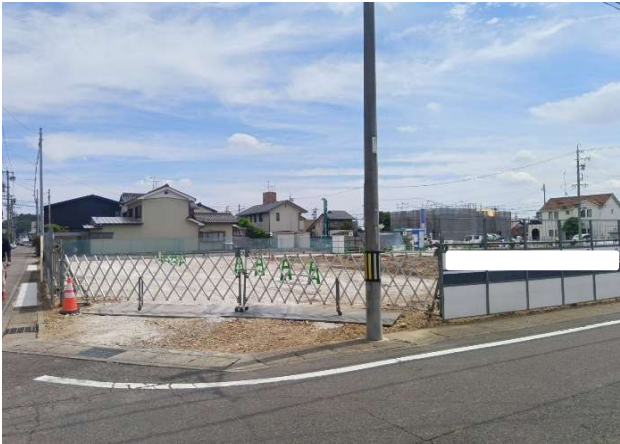
| <div><div></div><div>① 現場全景良好</div></div> <div><div></div><div>② 現場全景良好</div></div> | | | |

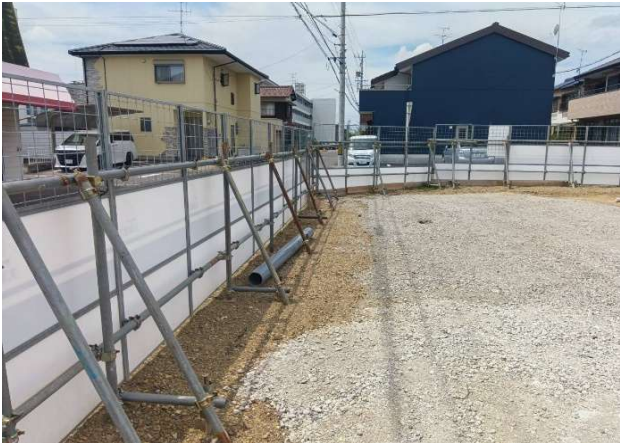
| <div><div></div><div>③ パネルフェンス背面良好</div></div> <div><div></div><div>④ バリアネットフェンス施工良好</div></div> | | | |

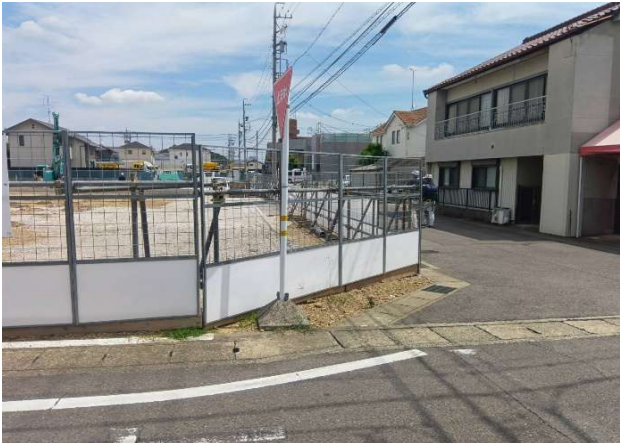
| <div><div></div><div>⑤ 交差点の見通し良好</div></div> <div><div></div><div>⑥ 巾木設置良好</div></div> | | | |

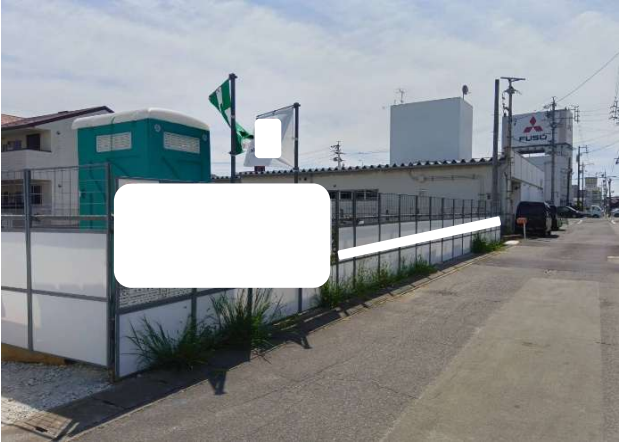
| パトロール報告書 | | 点検日 | 2026年8月26日 |
|---|---|---|---|
| <div><div></div><div>① 現場全景良好</div></div> <div><div></div><div>② バリアネットフェンス施工良好</div></div> | | | |

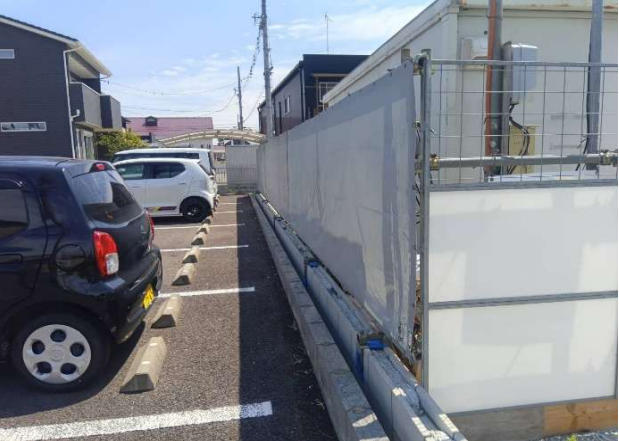
| パトロール報告書 | | 点検日 | 2026年8月26日 |
|---|---|---|---|
| <div><div></div><div>③ シートフェンス施工良好</div></div> <div><div></div><div>④ 高さ表示トラロープ良好</div></div> | | | |

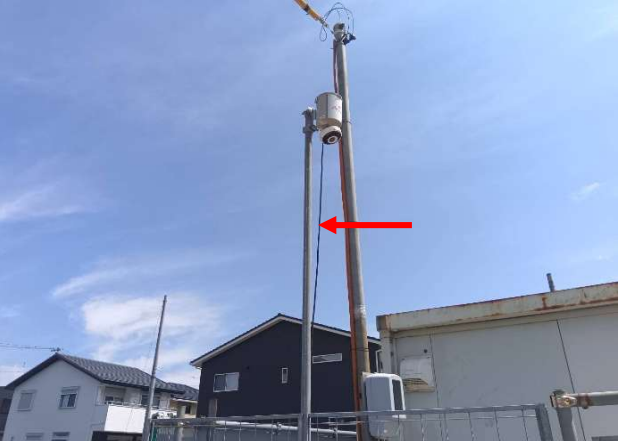
| パトロール報告書 | | 点検日 | 2026年8月26日 |
|---|---|---|---|
| <div><div></div><div>⑤ 防犯カメラのケーブル未処理</div></div> <div><div></div><div>⑥ 抜け止め忘れ</div></div> | | | |

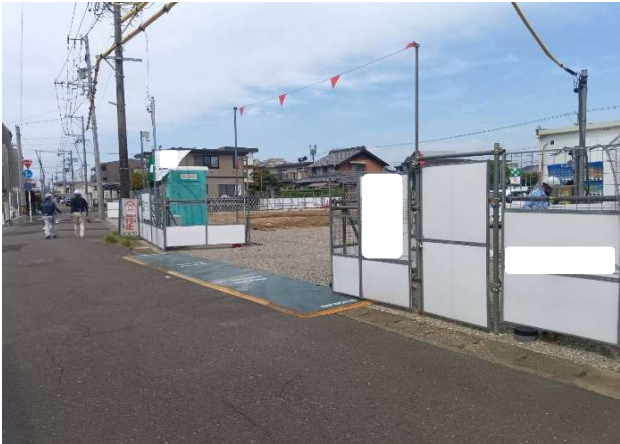
| <div><div></div><div>① 現場全景良好</div></div> <div><div></div><div>② 現場全景良好</div></div> | | | |

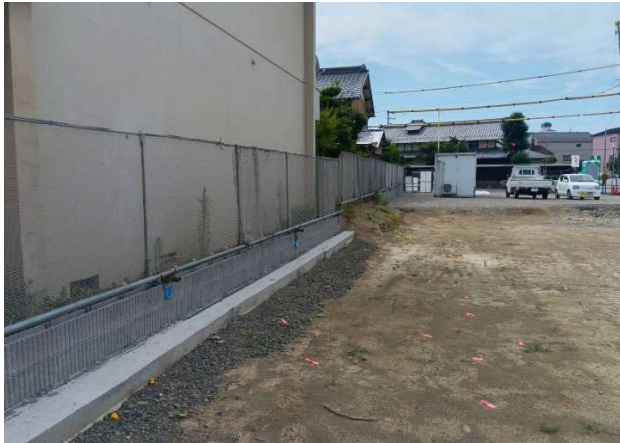
| <div><div></div><div>③ バリアネットフェンス施工良好</div></div> <div><div></div><div>④ パネルフェンス背面良好</div></div> | | | |

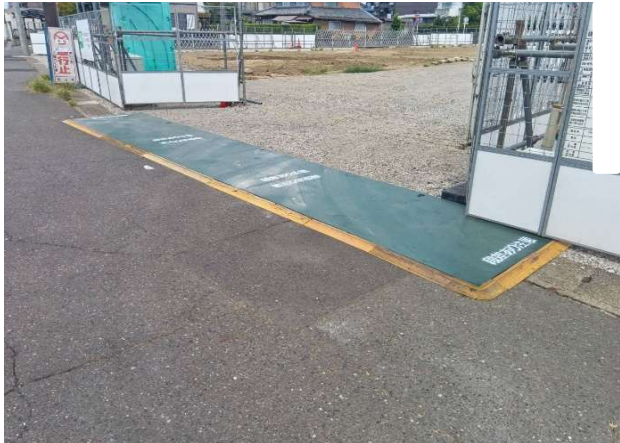
| <div><div></div><div>⑤ 鉄板敷設良好</div></div> <div><div></div><div>⑥ 防犯カメラのケーブル処理良好</div></div> | | | |

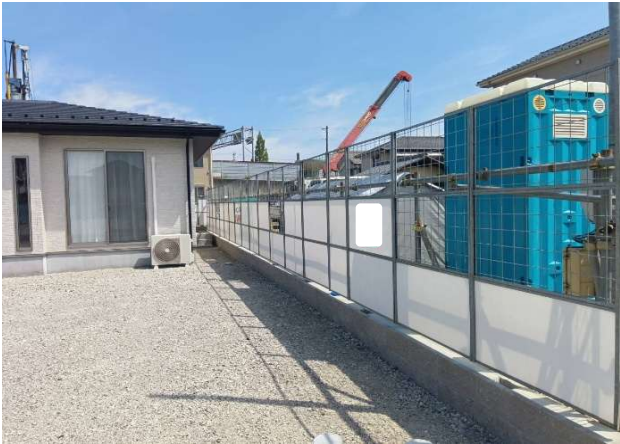
| <div><div></div><div>① パネルフェンス施工良好</div></div> <div><div></div><div>② バリアネットフェンス施工良好</div></div> | | | |

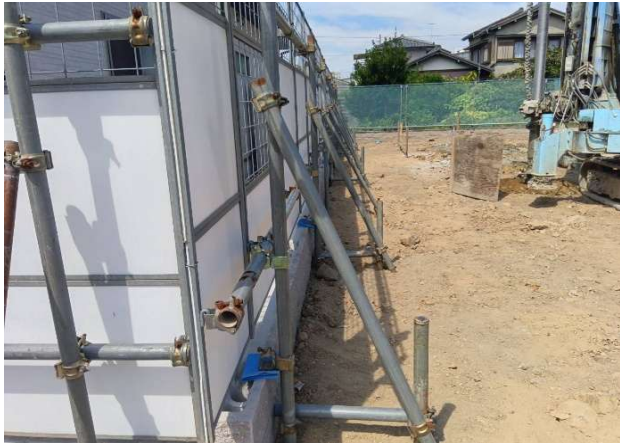
| <div><div></div><div>③ パネルフェンス背面良好</div></div> <div><div></div><div>④ 火打ち取付良好</div></div> | | | |

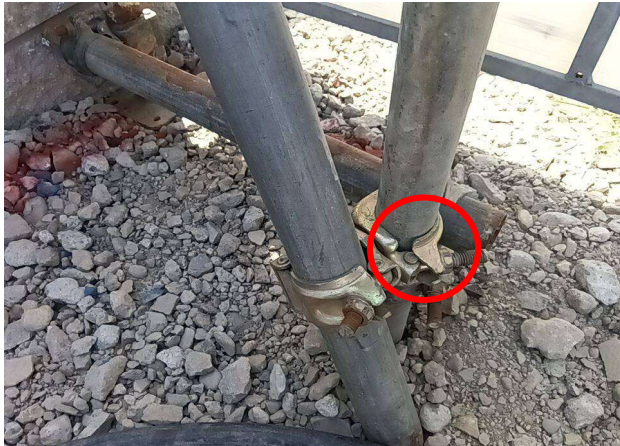
| <div><div></div><div>⑤ 通常の48.6φより一回り細い杭が使用されていた。クランプ締め付け不足となるので使用しない様に注意</div></div> | | | |
