| 現場巡視報告書 | | 巡視日<br>2026年9月17日 | |
| 現場名 | K様邸 | 建築地 | K市 |

| 現場巡視報告書 | | 巡視日 | 2026年9月17日 |

# 現場巡視報告書

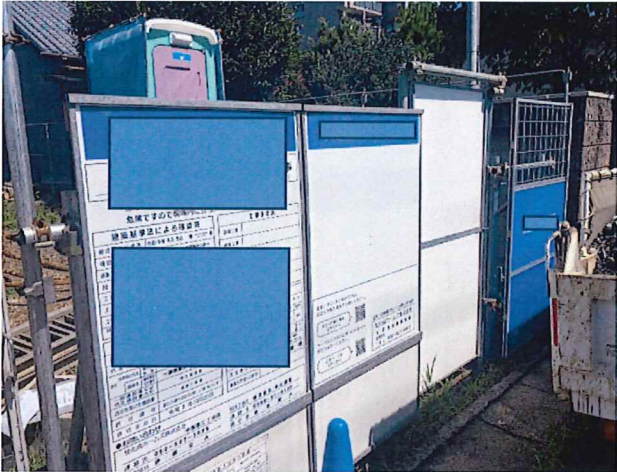
現場正面フェンス状況

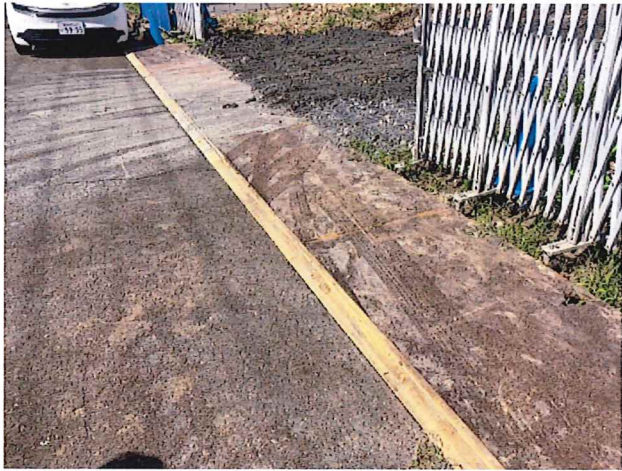
乗り入れ鉄板状況  
溶接共にしっかり施工されていました

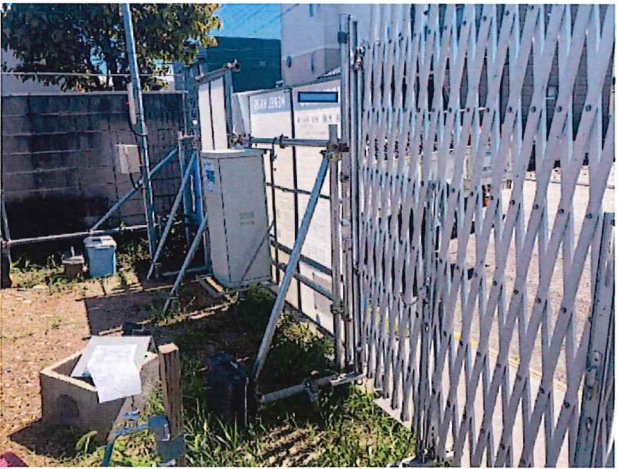
当社オリジナルフェンス骨組み状況  
問題なく施工されていました

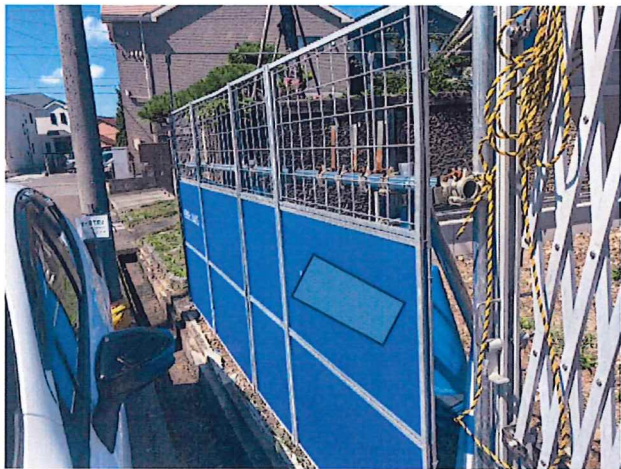
当社オリジナルフェンス正面  
ゆがみなく綺麗に施工されていました

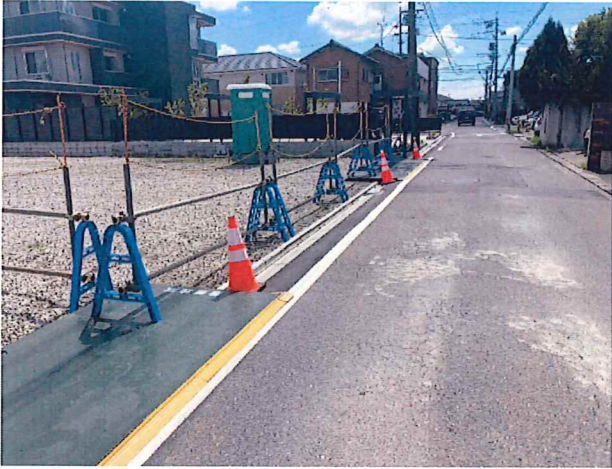
現場正面状況

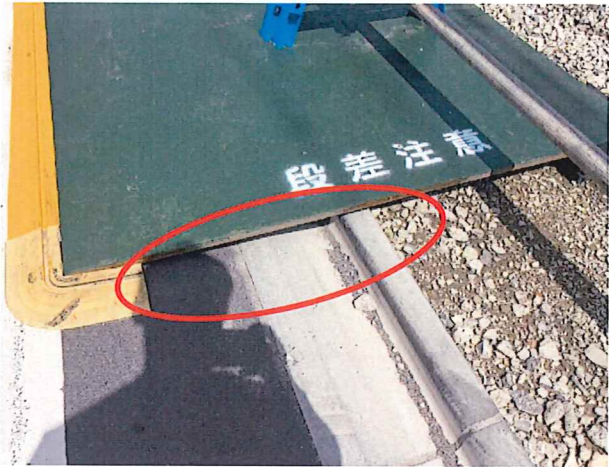
鉄板側面のL字溝部、段差状況  
お客様と打ち合わせ必要

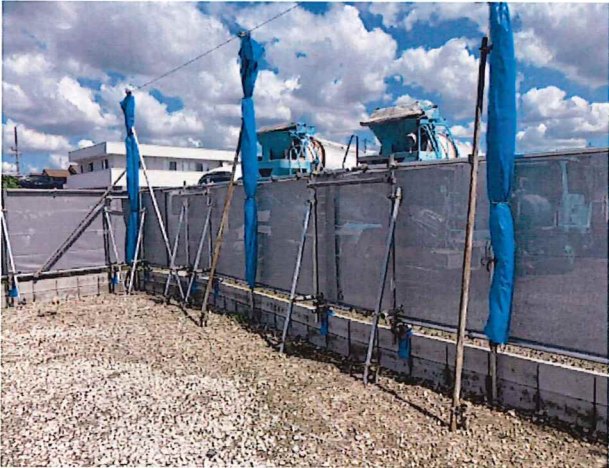
杭養生状況 問題ありませんでした

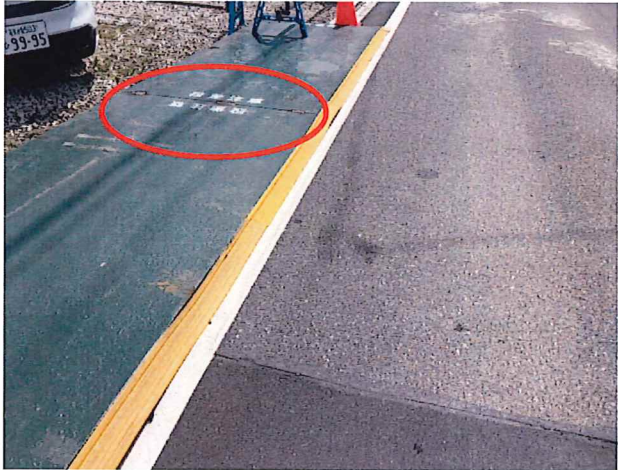
乗り入れ鉄板 溶接問題ありませんでした

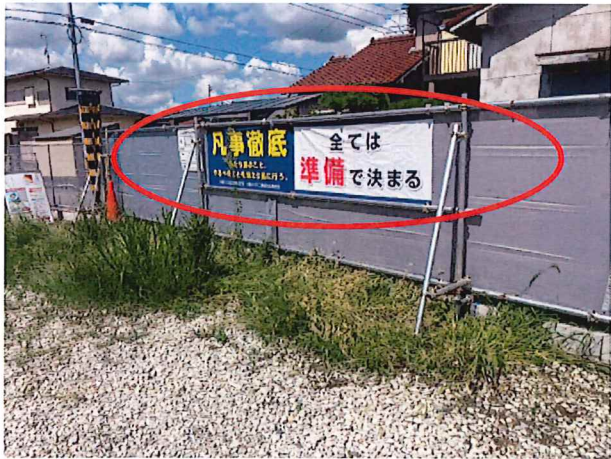
お客様の掲示物状況  
骨組み施工できれいでした

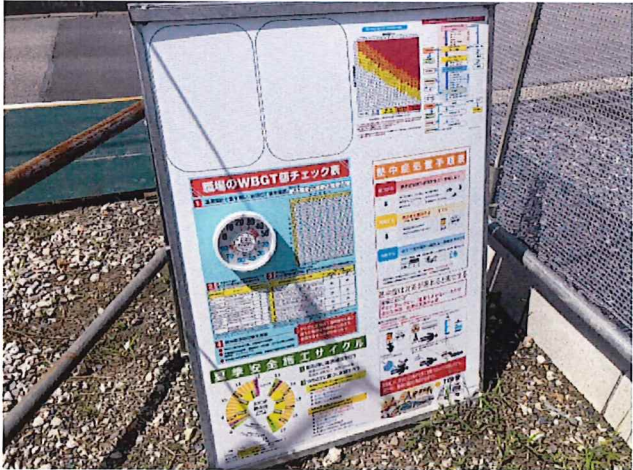
熱中症看板

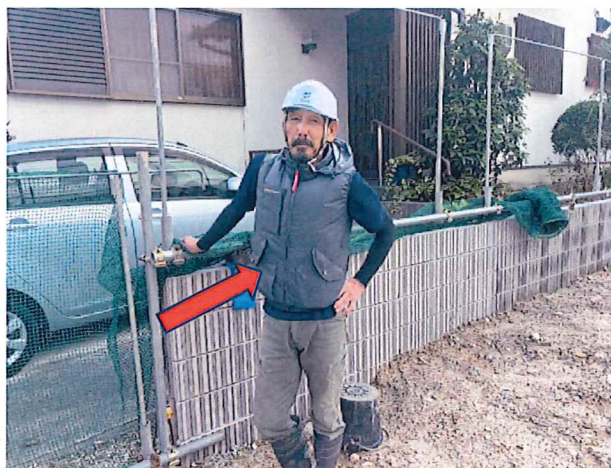
当日 暑い日でしたが しっかり空調服着用して  
熱中症対応してくれていました

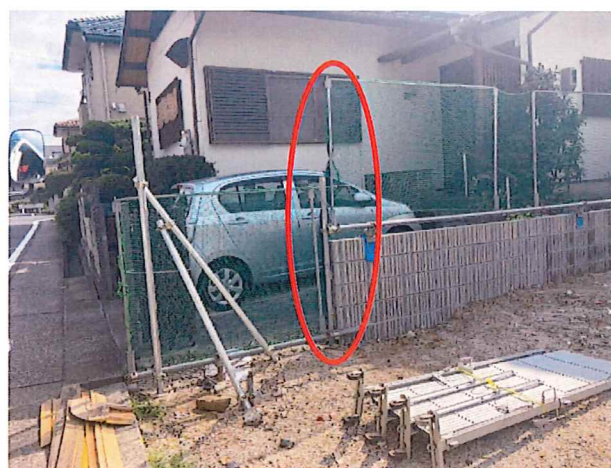
ネットフェンス段違い部収め綺麗に施工されていました

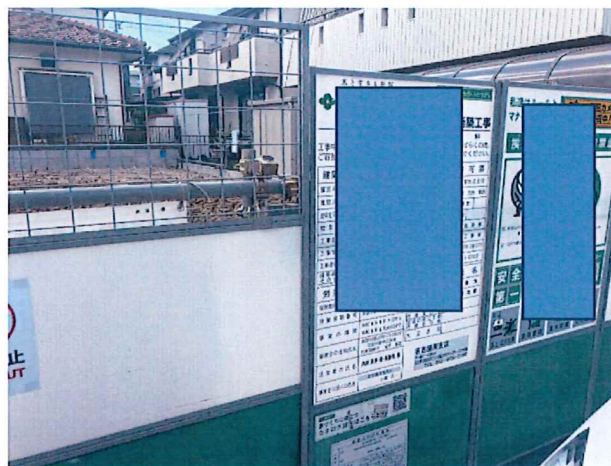
正面看板状況

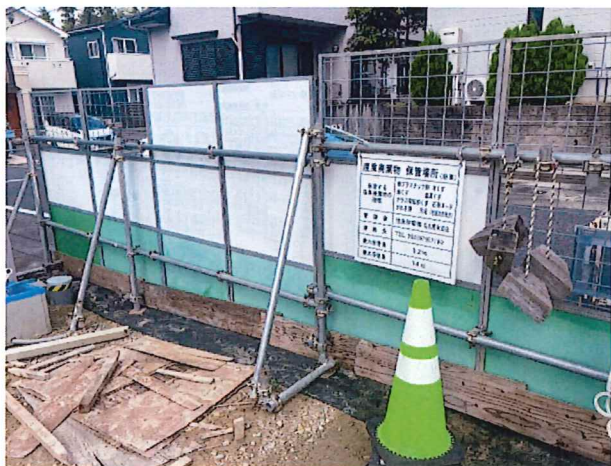
看板裏 骨組み状況  
高低差の対応 良好

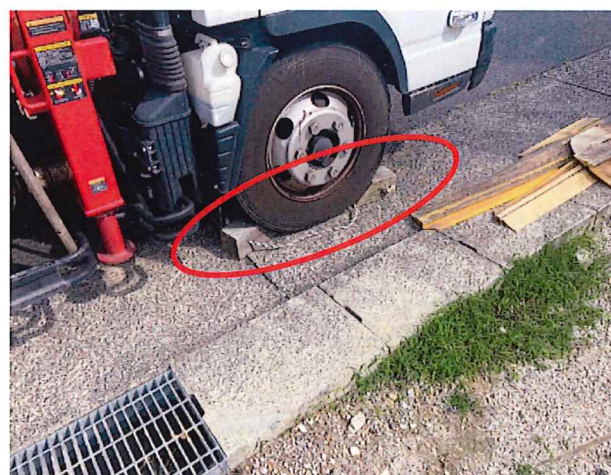
輪留めされていませんでしたので  
即是正してもらいました

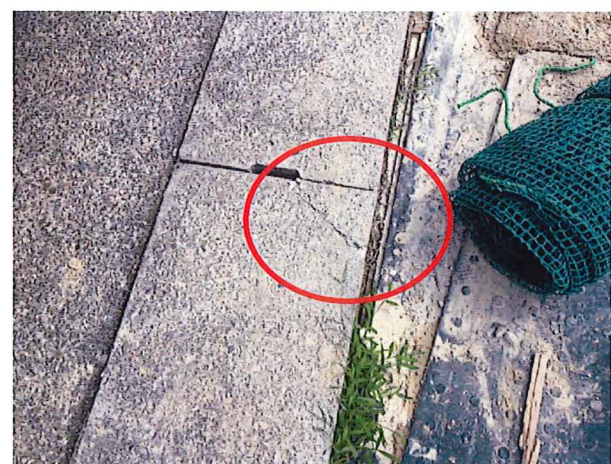
他社様で破損させた箇所  
担当に未連絡
