| パトロール報告書 | | 点検日 | 2026年10月19日 |
| 現場名 | 集合住宅建築現場 | 建築地 | 岐阜市 |
| 作業班 | S 班 | 点検者 | K・G・K |

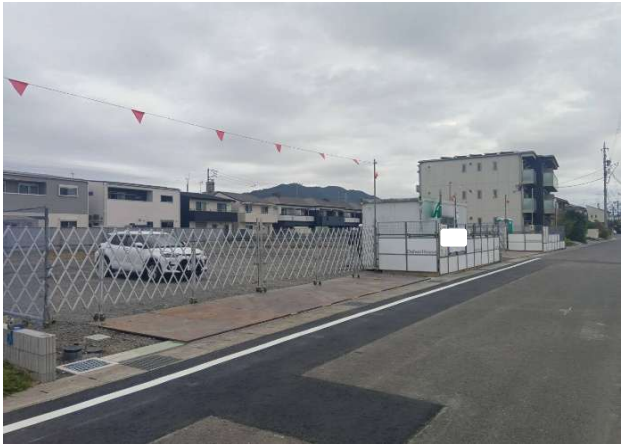
| <div><div></div><div>① 現場全景良好</div></div> <div><div></div><div>② シートフェンス施工良好</div></div> | | | |

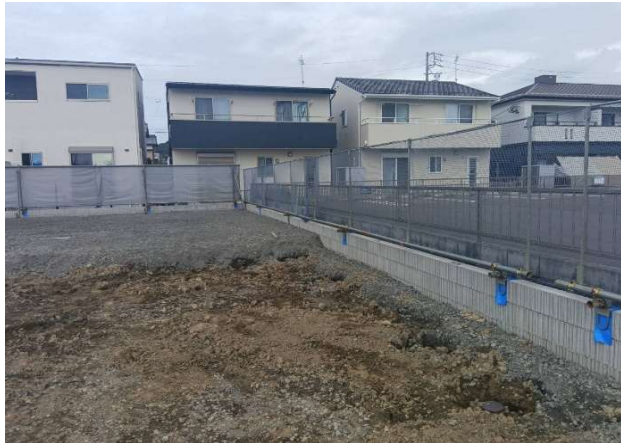
| <div><div></div><div>③ バリアネットフェンス施工良好</div></div> <div><div></div><div>④ フェンス下巾木設置良好</div></div> | | | |

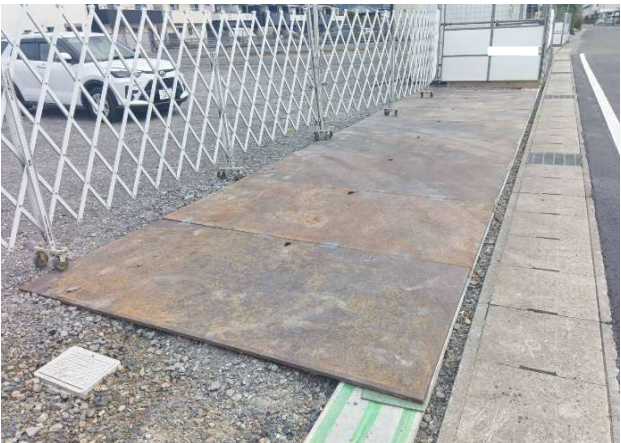
| <div><div></div><div>⑤ 養生鉄板敷設良好</div></div> <div><div></div><div>⑥ 鉄板溶接良好</div></div> | | | |

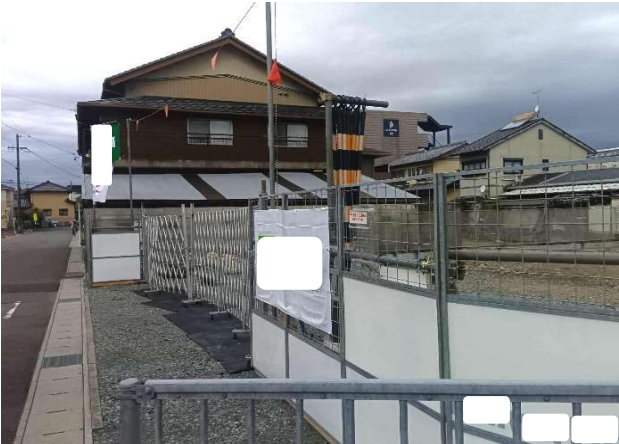
| <div><div></div><div>① 現場全景良好</div></div> <div><div></div><div>② パネルフェンス施工良好</div></div> | | | |

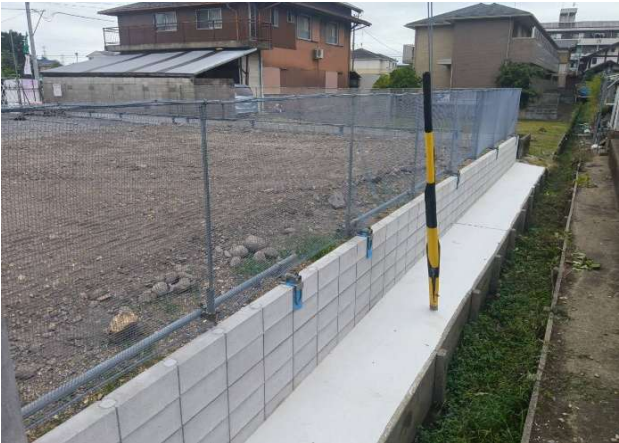
| <div><div></div><div>③ バリアネットフェンス施工良好</div></div> <div><div></div><div>④ フェンス下巾木設置良好</div></div> | | | |

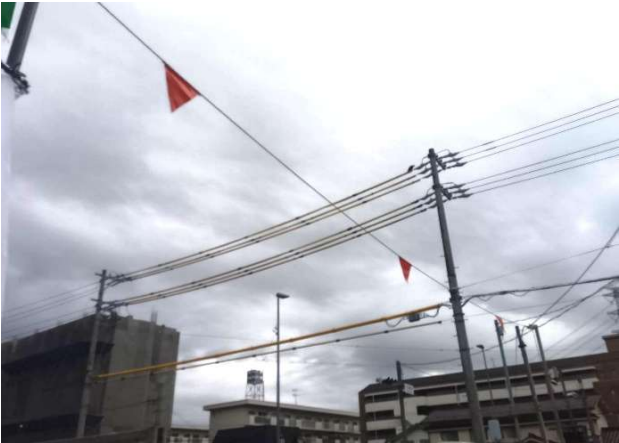
| <div><div></div><div>⑤ 高さ表示トラロープ良好</div></div> <div></div> <div></div> | | | |

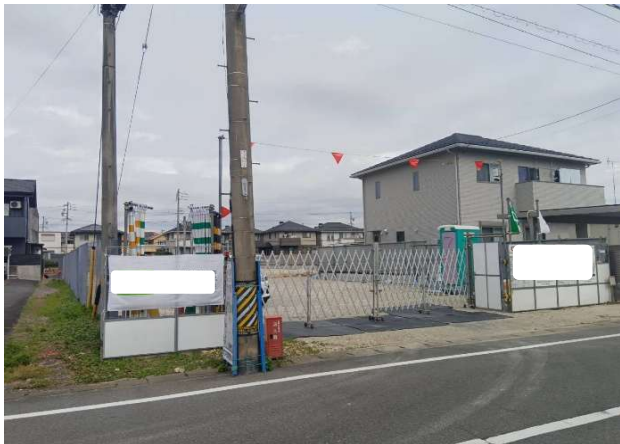
① 現場正面良好

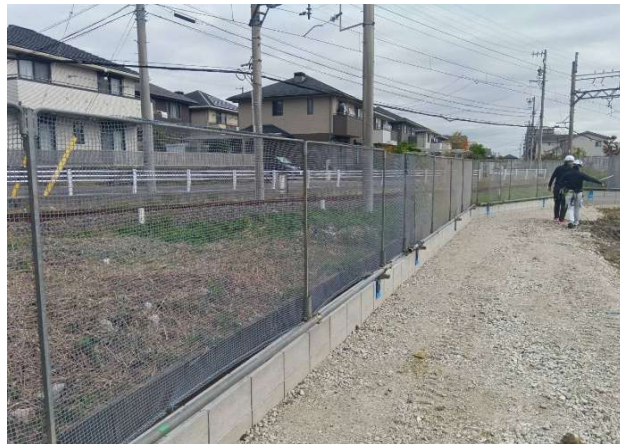
② バリアネットフェンス施工良好

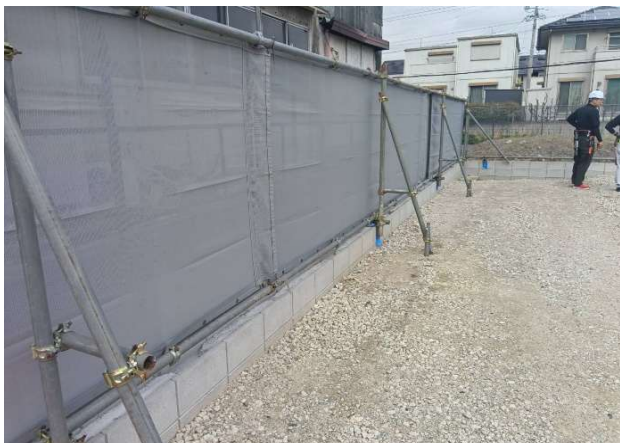
③ シートフェンス施工良好

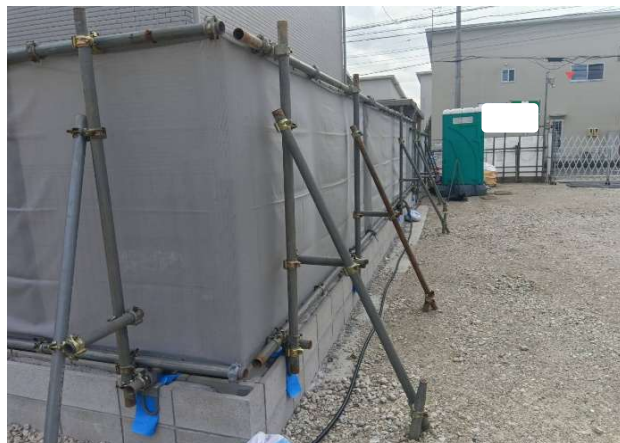
④ シートフェンス施工良好

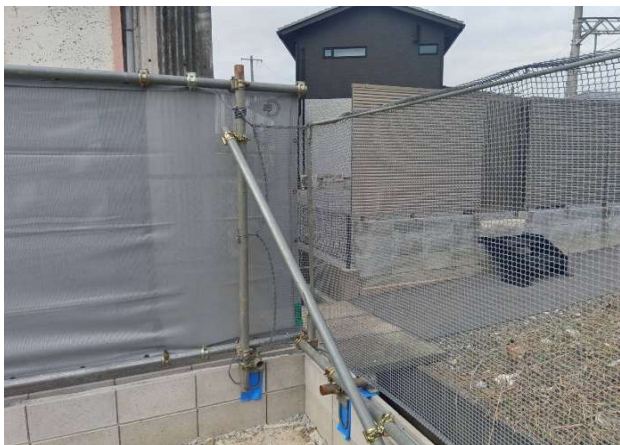
⑤ フェンス取り合い部分の処理良好

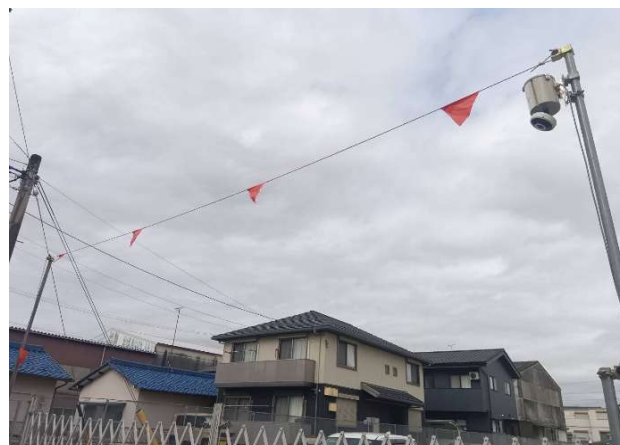
⑥ 高さ表示トラロープ良好
