(株)山正Next 安全への取り組み

11月度 小牧本店

令和7年11月度の協議会の報告です。

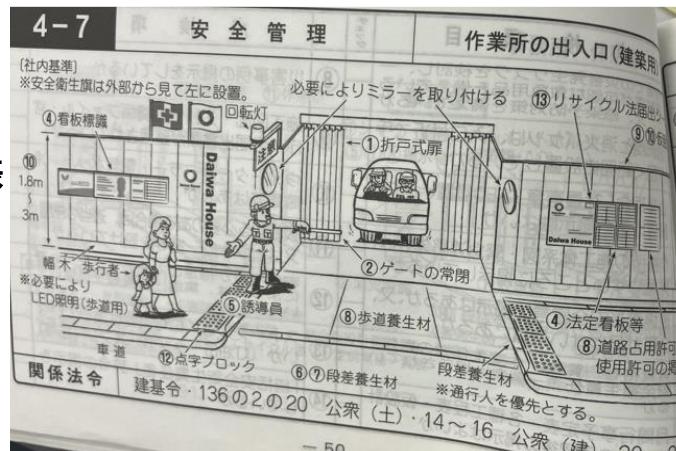
各メーカー様の看板・旗の配置について
安全看板・工程看板 社旗・安全衛生旗
など複数の掲示物を使用されるメーカー様
では配置する順番が決まっています。
細かい部分になりますがお客様の顔に
なる部分ですのでプライドを持って
施工していきましょう。

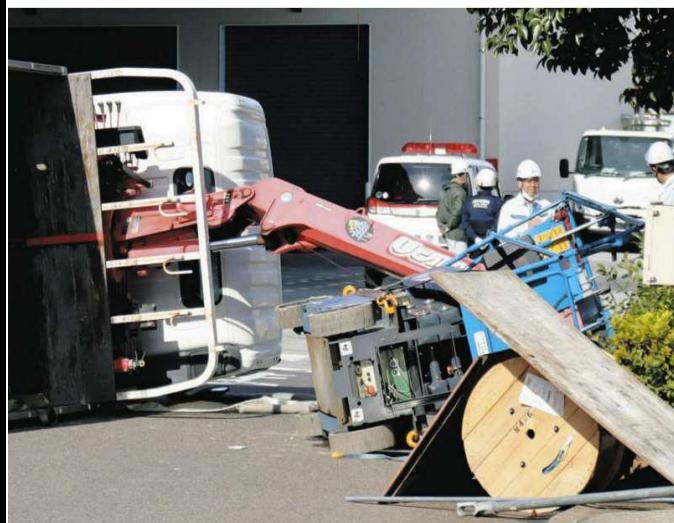
横転したクレーン付きトラックと積み荷の高所作業車=各務原市鵜沼三ツ池町で

岐阜県各務ヶ原市にて起きたクレーンでの
死亡事故例になります。
事故が起きた原因、詳細は発表されて
いないようですが
アウトリガーの張り出し不足や定格荷重
オーバーが考えられます。
近道行為や横着は事故の起る原因
です。安全第一で作業しましょう。
